建设项目竣工环境保护验收调查表

项目名称：卫强路（丰草河北路-金中都南路）道路工程

编制单位：北京市劳保所科技发展有限公司

编制日期 2025 年 07 月

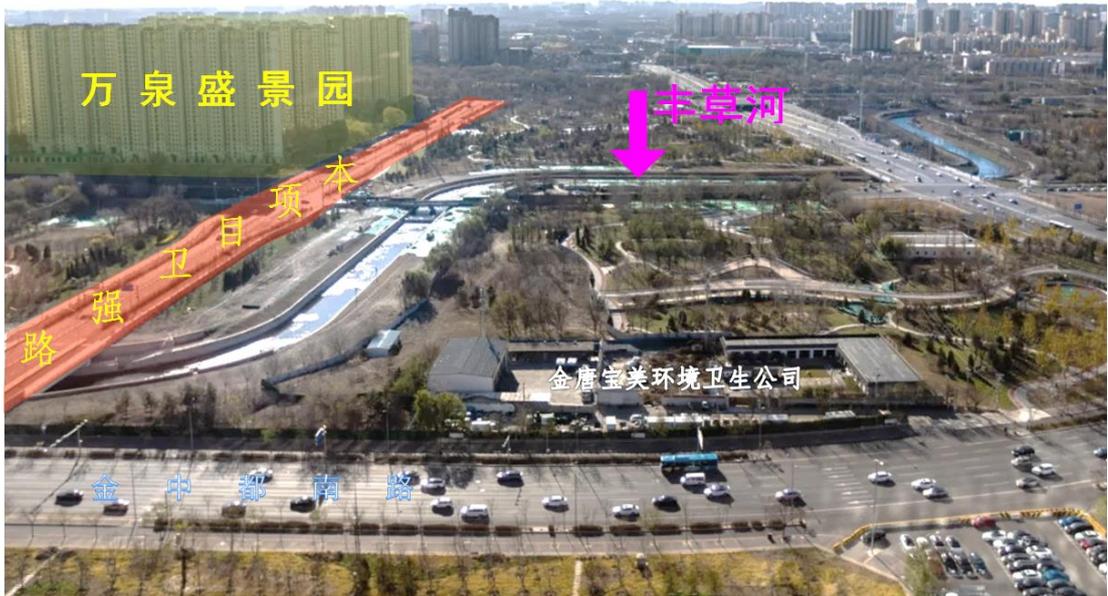
图 2.1 本项目与环境保护目标现状俯瞰图

本项目环评报告中确定的主要声环境、大气环境保护目标共 1 处，即万泉盛景园，该小区早于本项目建设且已安装隔声窗；根据现场调查：无新增声环境、大气环境保护目标，声环境、大气环境保护目标与环评一致，本项目沿线环境保护目标万泉盛景园调查核实结果见下表 2-1，万泉盛景园现状见图 2.2-图 2.4。

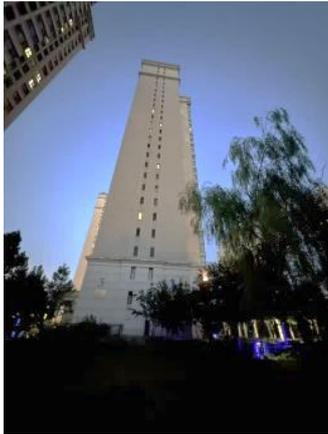
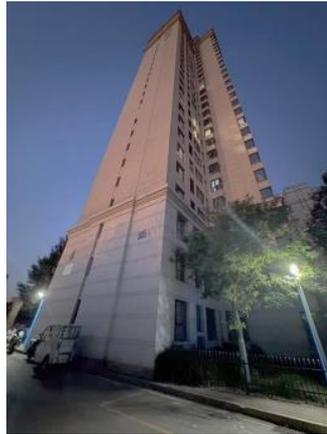
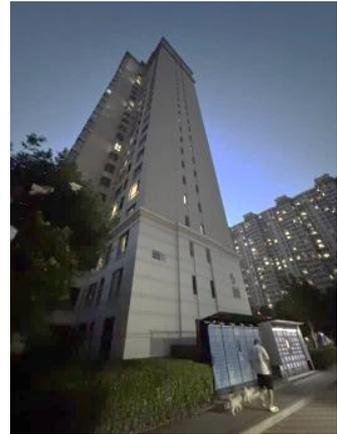
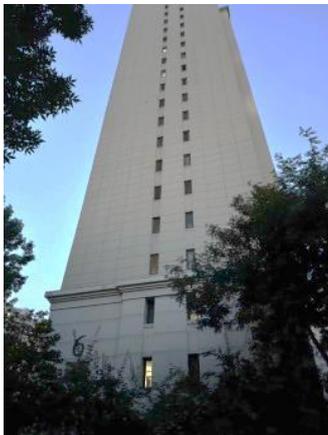
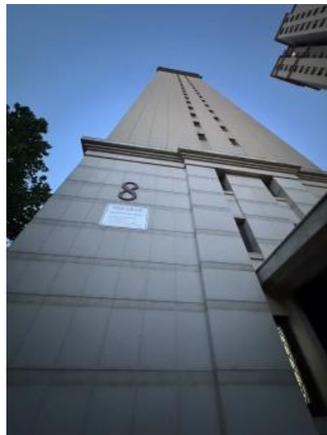
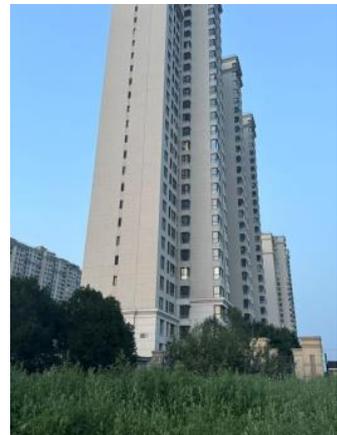
图 2.3 本项目环境保护目标万泉盛景园敏感建筑现状图

保护目标名称	距红线/非机动车道外沿/道路中心线最近距离 (m)		验收标准	敏感建筑描述	变化情况	
	环评阶段	验收阶段				
万泉盛景园	3#楼	路东 139.5/143.5/157	路东 139.5/143.5/157	2 类	25 层住宅楼 已安装隔声窗	与环评一致
	4#楼	路东 37.5/41.5/55	路东 37.5/41.5/55	4 类	28 层住宅楼 已安装隔声窗	与环评一致
	5#楼	路东 45.5/49.5/63	路东 37.5/41.5/55	4 类	26 层住宅楼 已安装隔声窗	较环评近 8m
	6#楼	路东 139.5/143.5/157	路东 133/137/150.5	2 类	26 层住宅楼 已安装隔声窗	较环评近 6.5m
	8#楼	路东 121.5/125.5/139	路东 113.5/117.5/131	2 类	26 层住宅楼 已安装隔声窗	较环评近 8m
	10#楼	路东 49/53/71	路东 39/43/61	4 类	28 层住宅楼 已安装隔声窗	较环评近 10m

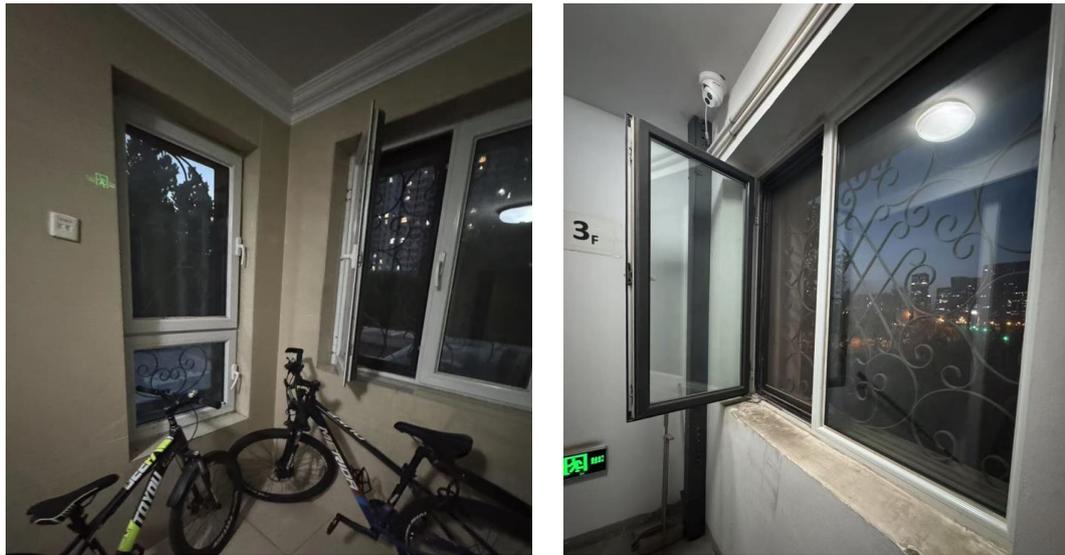
图 2.4 本项目环境保护目标万泉盛景园隔声窗现状图

运营期间，根据《住宅建筑规范》（GB50368-2005）中规定：住宅建筑空气声计权隔声量，外窗应大于 30dB（A），该规范于 2006 年 3 月 1 日开始实施。本项目敏感点万泉盛景园小区于 2012 年 5 月 12 日取得环评批复，2013 年 5 月 1 日开工建设，2017 年 9 月 1 日竣工并投入使用，环评批复中要求住宅楼须安装计权隔声量大于 30dB（A）隔声窗，经现场核实，万泉盛景园已安装隔声量大于 30dB（A）隔声窗。因此，本项目不需要为上述敏感点安装隔声窗。

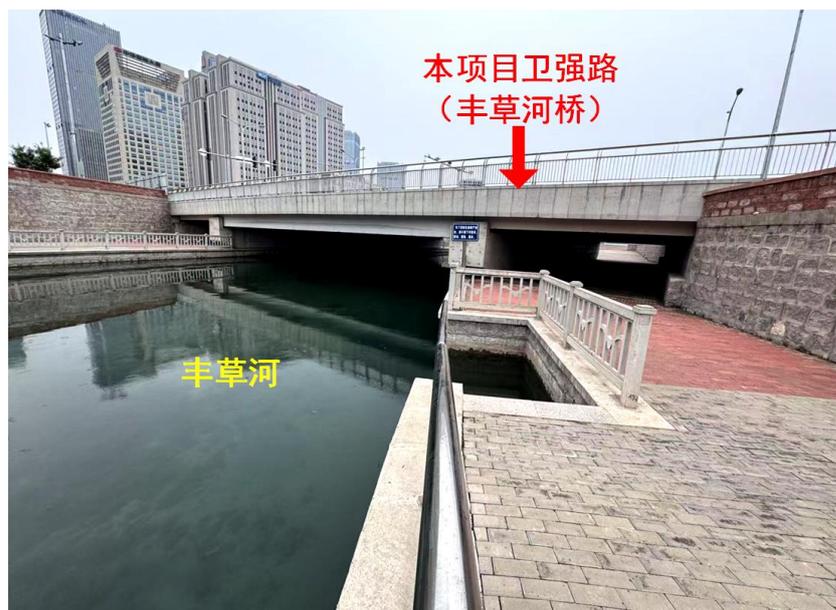
图 2.5 本项目环境保护目标丰草河现状图

本项目环评报告表中确定的水环境保护目标为项目跨越的地表水体丰草河。根据现场调查，水环境保护目标与环评一致。

根据现场调查，本项目周边主要现状水体为丰草河，本项目在北段跨越丰草河；根据北京市水体功能区划，丰草河的水体功能为一般景观要求水域，为《地表水环境质量标准》（GB3838—2002）V类水体。

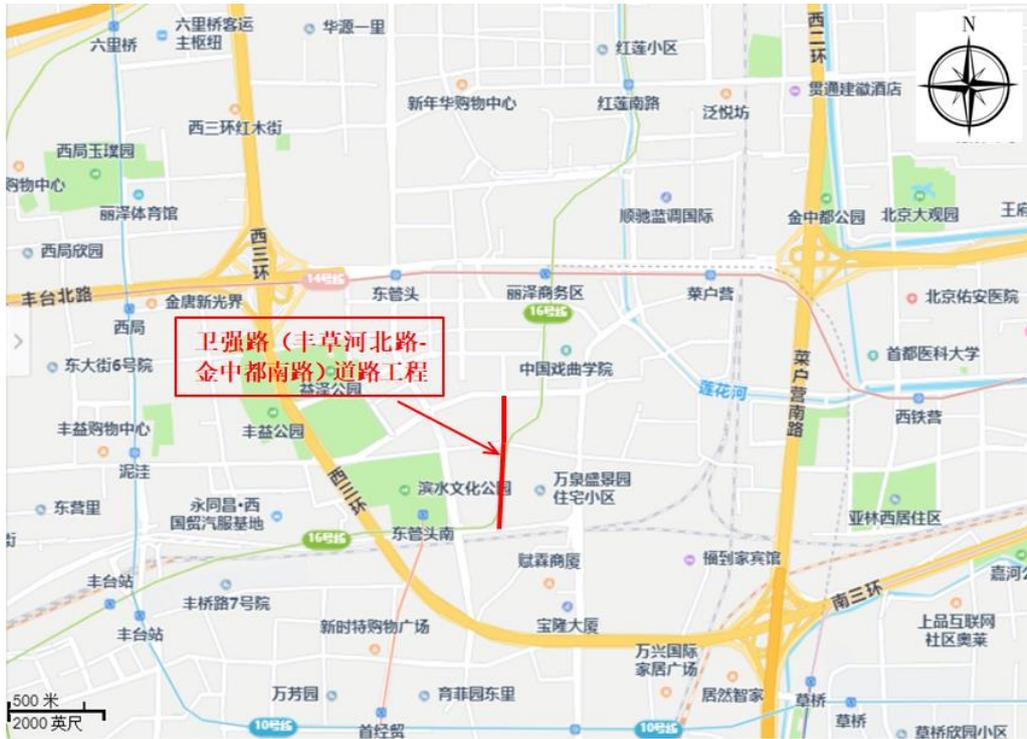
<p>图 4.1 本项目道路地理位置图</p>
<p>主要工程内容及规模</p> <p>一、项目基本情况</p> <p>本项目道路工程为新建项目，项目位于北京市丰台区卢沟桥乡，南起丰草河北路，北至金中都南路，全长约 750 米。</p> <p>项目沿线用地现状主要为金唐宝美环境卫生公司、丽泽滨水文化公园（二期）和万泉盛景园小区，道路中心线两侧 200m 范围内有一个居住区（万泉盛景园小区），距项目红线最近距离为 37.5 米，没有其他居民住宅、学校及医院。</p> <p>本项目实际总投资 6267.16 万元，项目于 2021 年 7 月 2 日开工建设，2023 年 3 月 10 日竣工并通车。</p>

本项目新建跨河桥一座，项目道路桥梁指标与环评阶段对比见表 4-2，项目桥梁现状见上图 4.1。

本项目具体位置见图 4.1，项目具体平面布置见附图 1。

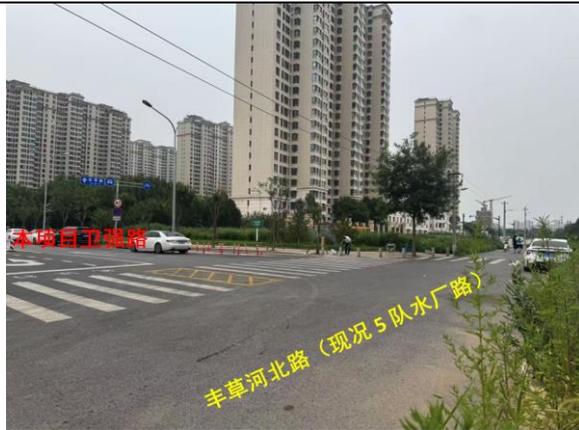
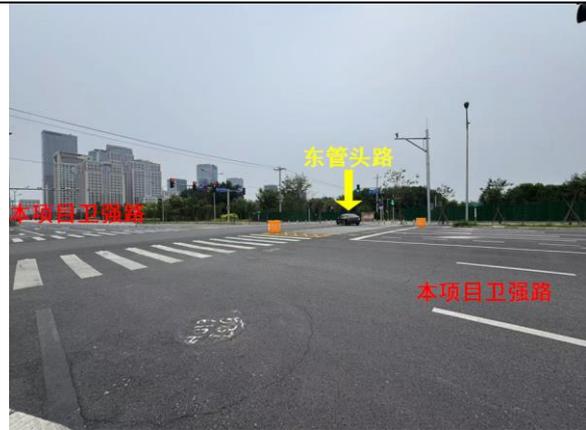
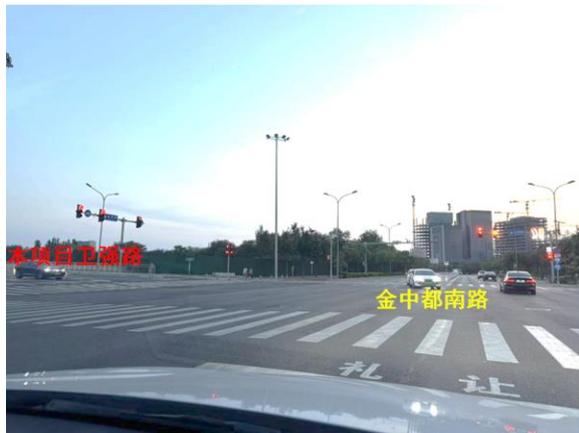
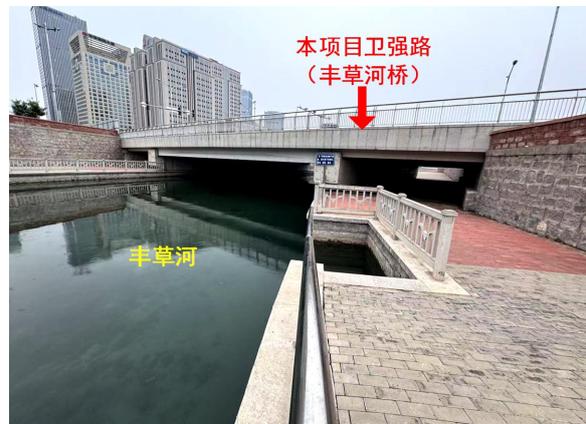
图 4.3 本项目道路起讫点及主要控制点现状图

本项目卫强路为南北走向，项目起点与丰草河北路相交，向北与东管头路相交，路线向北至终点与金中都南路相交，本项目路线全长约 750m。

本项目卫强路设计中线与规划中线重合，全线为直线，不设平曲线，在与东管头路相交处设置一处转折点，沿线与丰草河北路（有现况路，路宽 5m）、东管头路（有现况路，路宽 10m）、金中都南路（主干路，路宽 45m）道路相交，均为平交灯控路口。

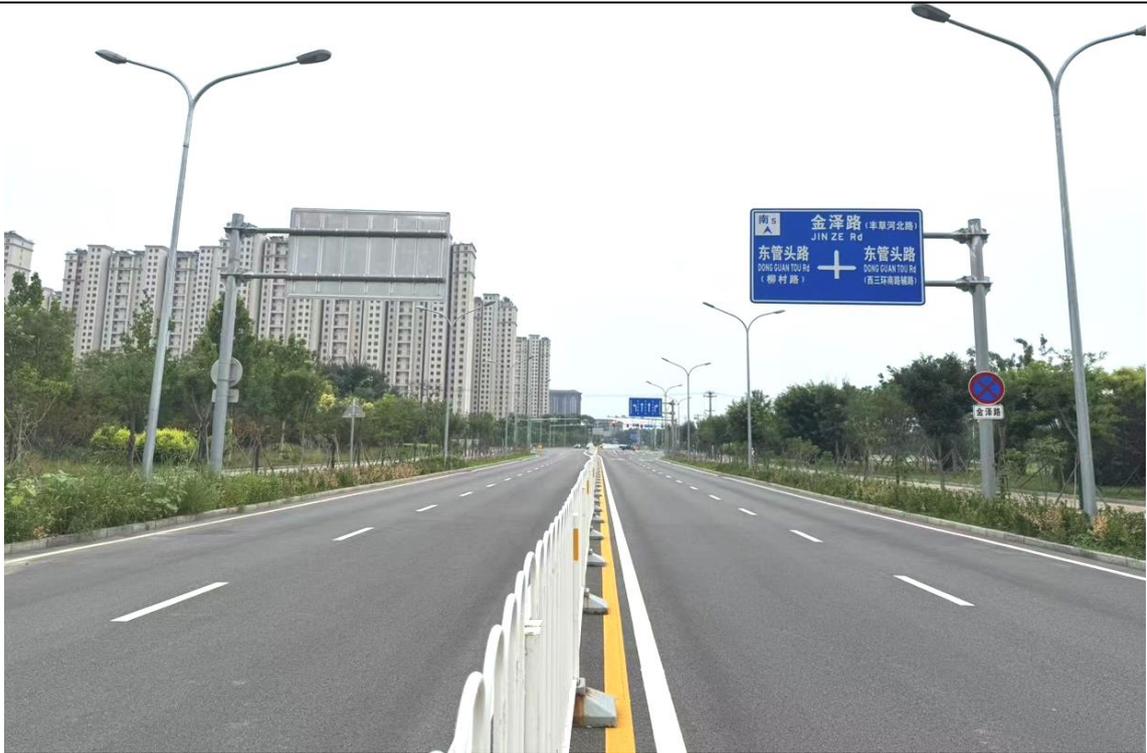
图 4.2 本项目卫强路道路现状图

本工程道路为城市次干路，设计车速 40km/h，道路红线宽 35m，道路全长约 750m。

道路采用三幅路断面型式，横断面具体布置为：4.0m（人行步道）+3.5m（非机动车道）+2.0m（机非分隔带）+0.5m（路缘带）+3.5m（机动车道）+3.5m（机动车道）+1.0m（中央隔离护栏）+3.5m（机动车道）+3.5m（机动车道）+0.5m（路缘带）+2.0m（机非隔离带）+3.5m（非机动车道）+4.0m（人行步道）=35m（红线）。

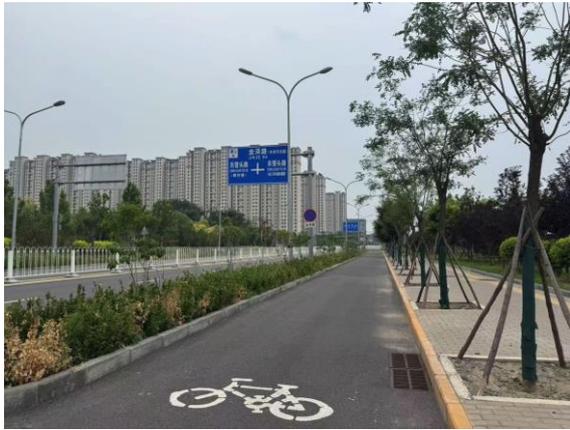
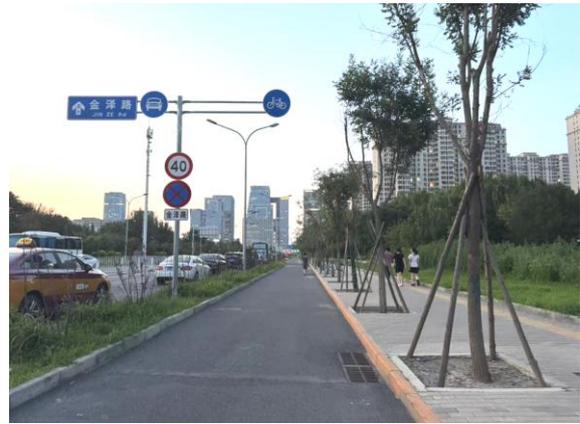
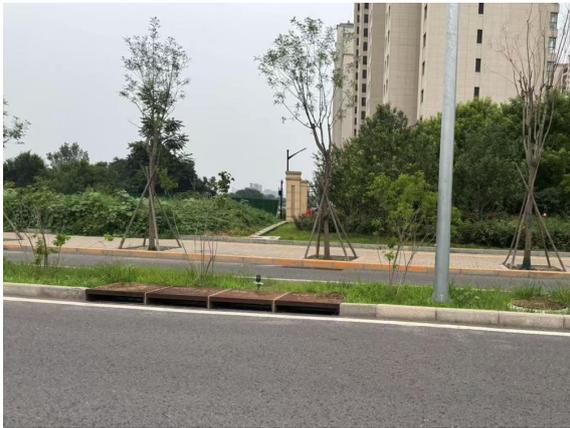
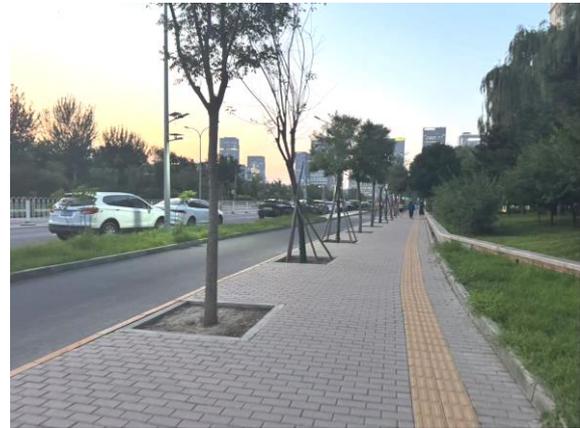
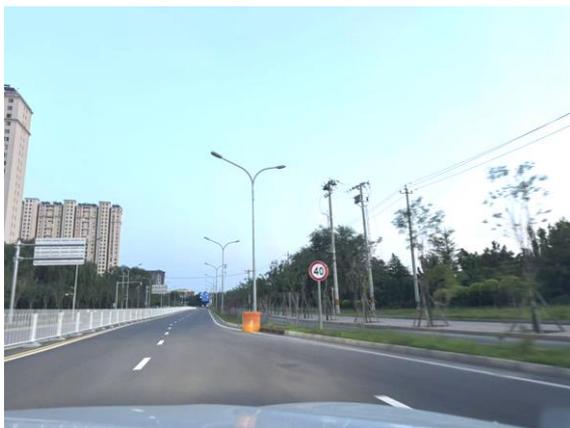
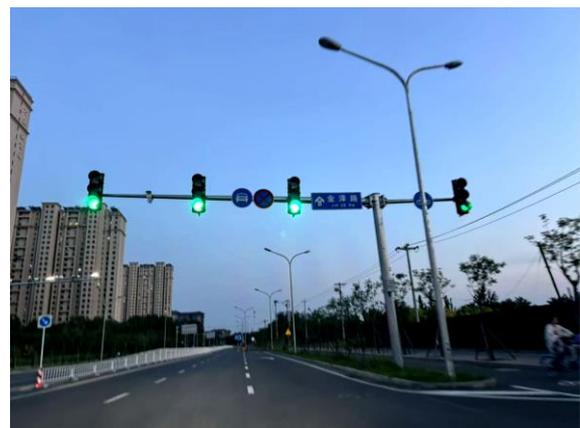
图 4.3 道路其他工程现状图

本项目随道路同步实施交通工程、雨水工程、照明工程、绿化工程及管线改移工程等，其他工程现状见下图 4.3。

人行护栏、交通标志、照明、绿化、雨水口

雨水工程、绿化

人行护栏、防撞桶、交通标志、照明、绿化、红绿灯

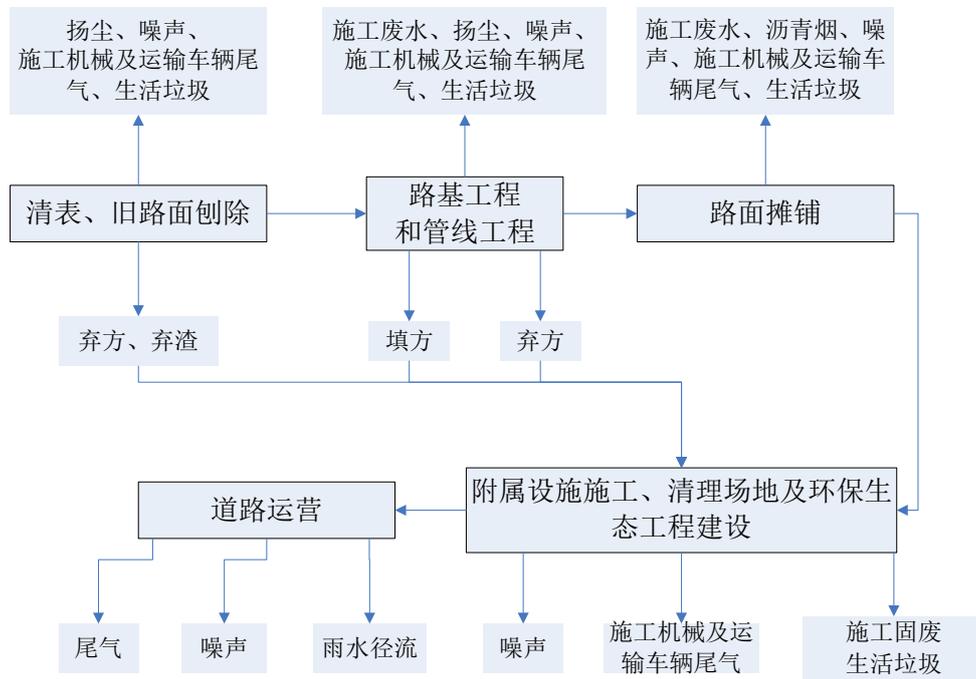
图 4.4 道路施工流程及产污环节示意图

本项目施工流程如下图 4.4 所示。

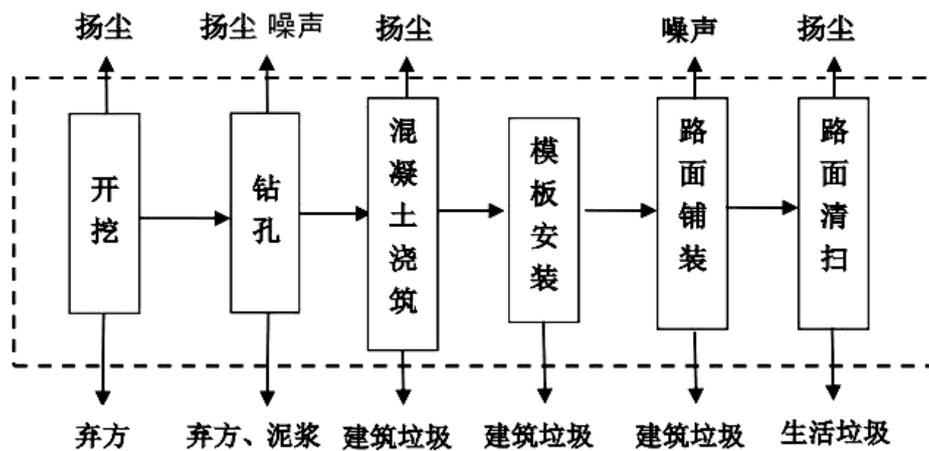
图 4.5 桥梁工程施工流程及产污环节示意图

本项目桥梁施工流程如下图 4.5 所示。

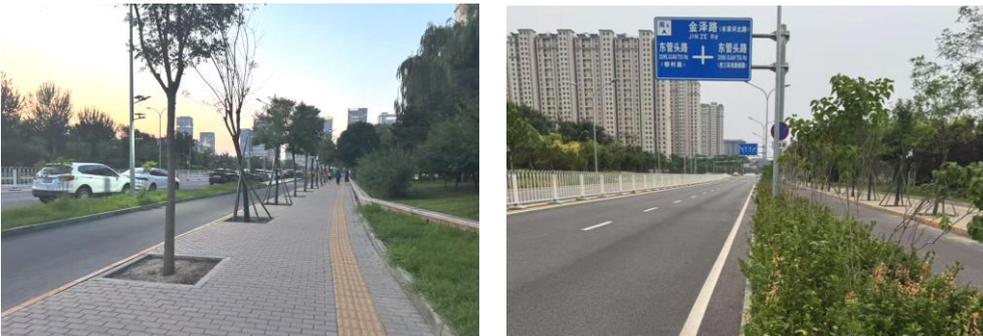
</div> <p style="text-align: center;">图 7.1 本项目绿化工程现状图</p>
<p>施工期</p>	<p>本项目施工已经结束，通过查阅竣工报告等调查方式得知：项目施工期采取了有效的措施（详见章节 6 和图 7.2）降低了项目对周围环境的影响，项目施工期落实了环境影响报告表及批复中的环境保护措施。</p> <div style="display: flex; justify-content: space-around;">

<p>生态影响</p>	<p>本项目施工已经结束，通过查阅竣工报告等调查方式得知：本项目未设置施工营地，施工人员就近租用周边居民用房。本项目施工期间未设置施工便道、料场，临时堆土场均设在本项目永久占地范围内，施工期未发生大规模水土流失等影响。本项目施工单位办理了北京市建筑垃圾处置方案备案，施工开挖工程产生的工程槽土部分回填处理，剩余部分作为弃土分别由北京祥昇市政工程有限公司、北京冬勤佳通货物运输有限公司运往北京旭彩飞翔建筑工程有限公司临时性垃圾资源化处置场（丰台区永合庄）消纳处置，现场无遗留的生态环境破坏问题，施工期落实了环境影响报告表及批复中的生态环境保护措施。</p> <div style="display: flex; justify-content: space-around;">

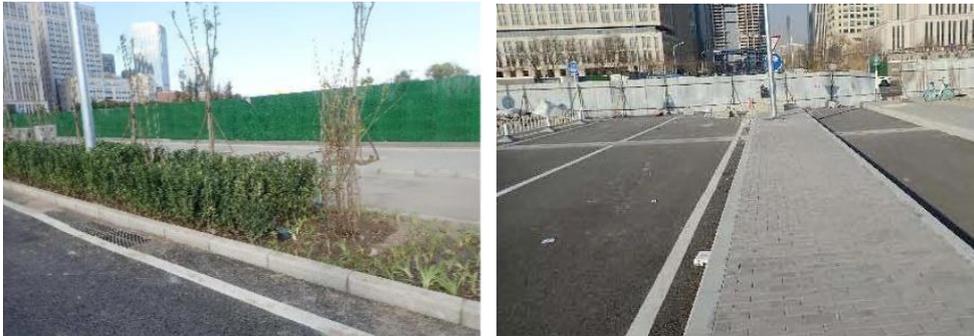
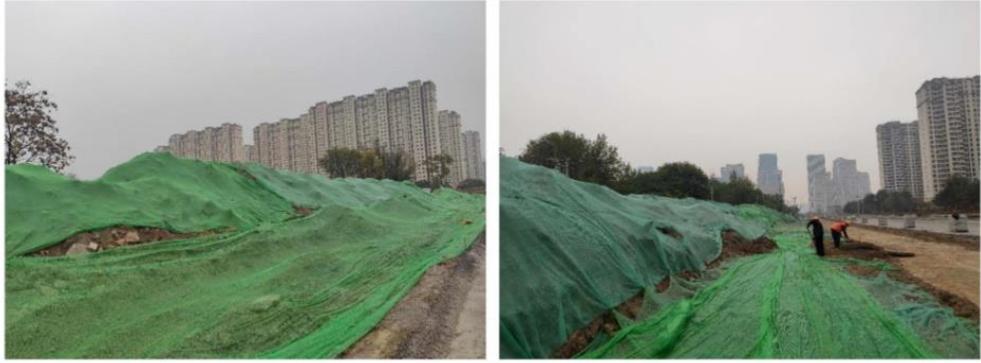
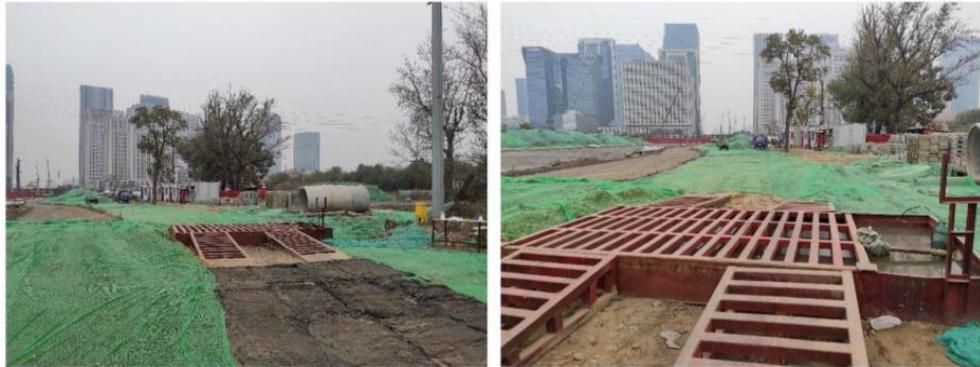
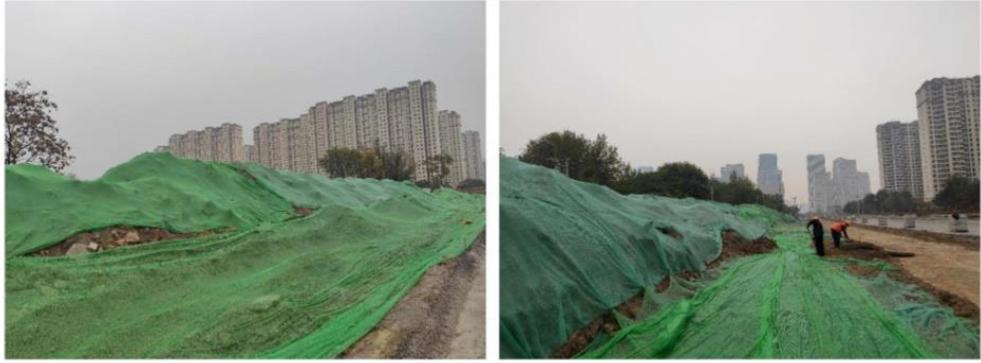
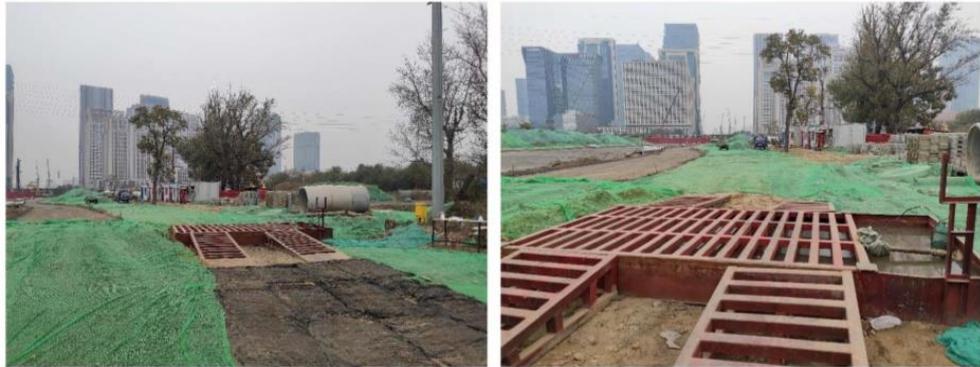
图 7.2 本项目施工期环保措施图

</div> <p style="text-align: center;">工地围挡</p>

苫盖或防尘网遮盖

车辆冲洗

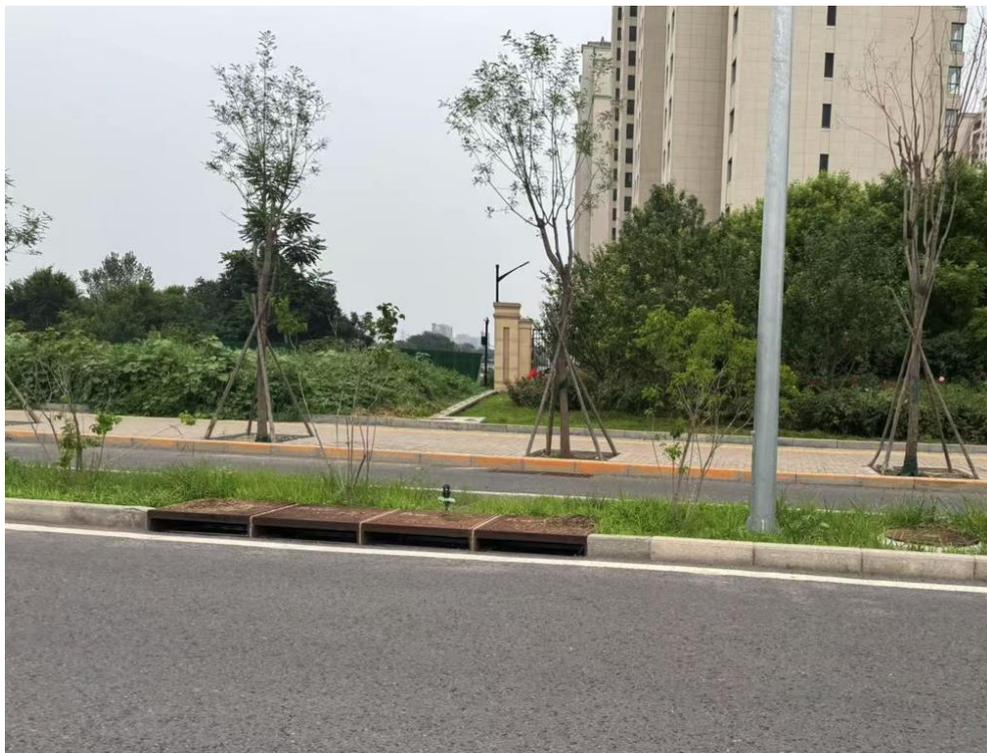
图 7.3 本项目雨水口现状图

本项目沿线未设置附属设施，建成运营后自身不产生污水，项目运营后污水主要为雨水冲刷路面形成的径流，为间歇式，项目在道路两侧沿线建设路面雨水排放管网，雨水自南向北最终排入丰草河。

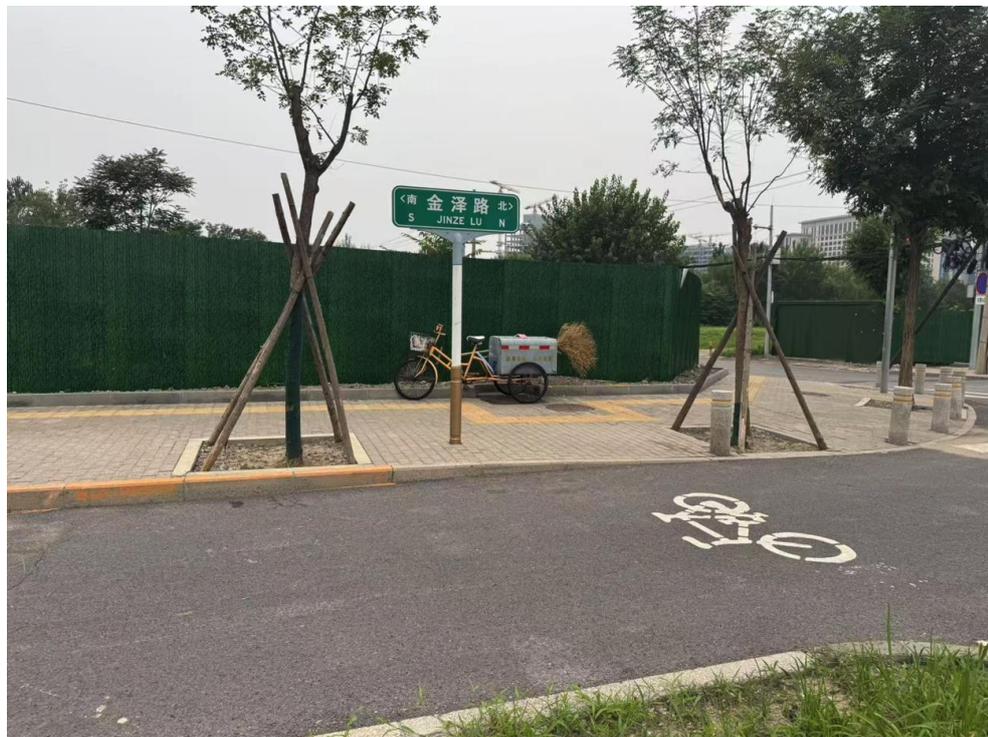
图 7.4 本项目环卫清扫车现状图

道路营运期固体废弃物主要来源于运输车辆撒落的运载物，以及行人随意丢弃的垃圾废物等。道路由当地环卫工人统一清扫，垃圾统一收集清运。

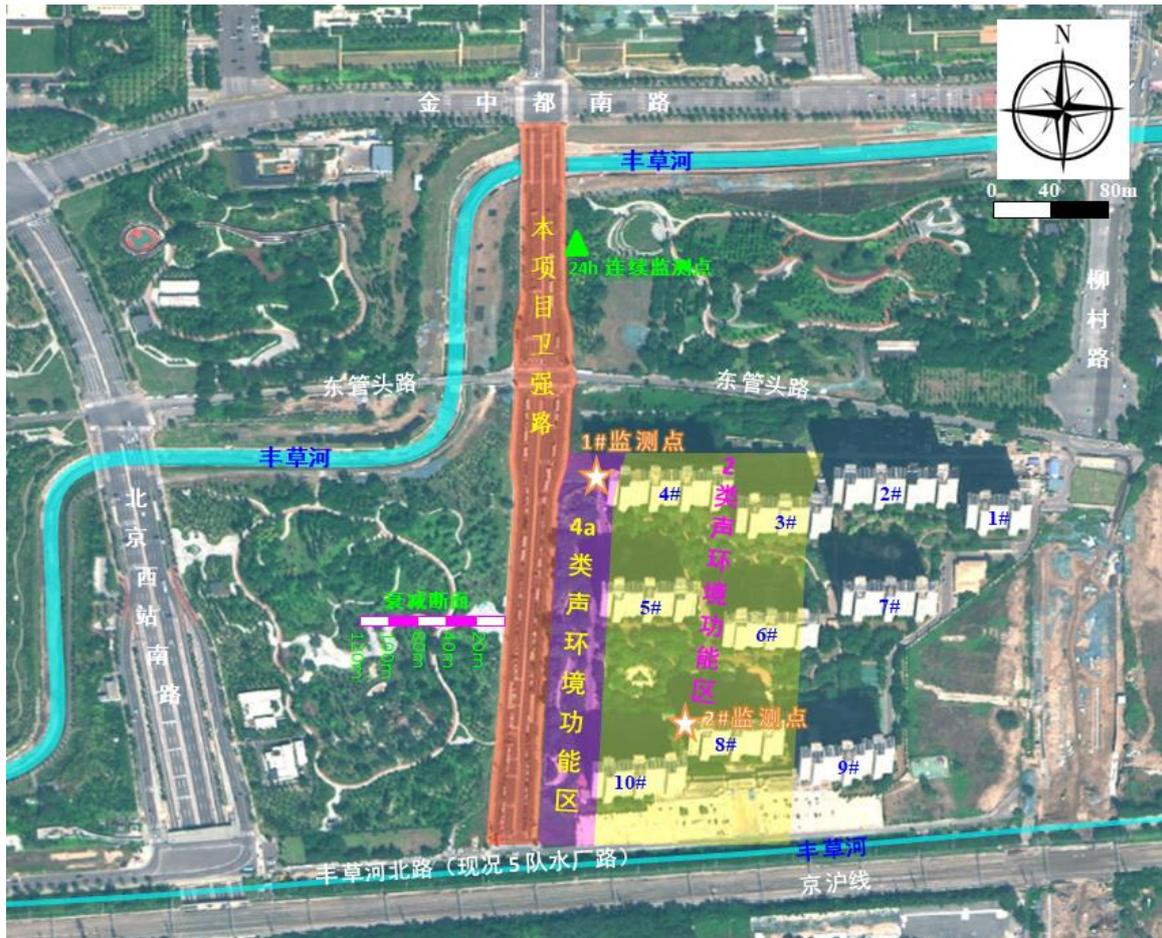
图 8.1 本项目交通噪声监测点位图

为了解道路在现有交通量的情况下对沿线声环境敏感点的影响状况，本次调查委托北京诚天检测技术服务有限公司于2025年7月24日-26日进行了环境噪声监测。结合本项目道路沿线两侧声环境敏感点的分布，本项目共布设2个声环境敏感点监测点，1个噪声衰减断面以及1个24h交通噪声监测点，本项目监测点位置详见图8.1。

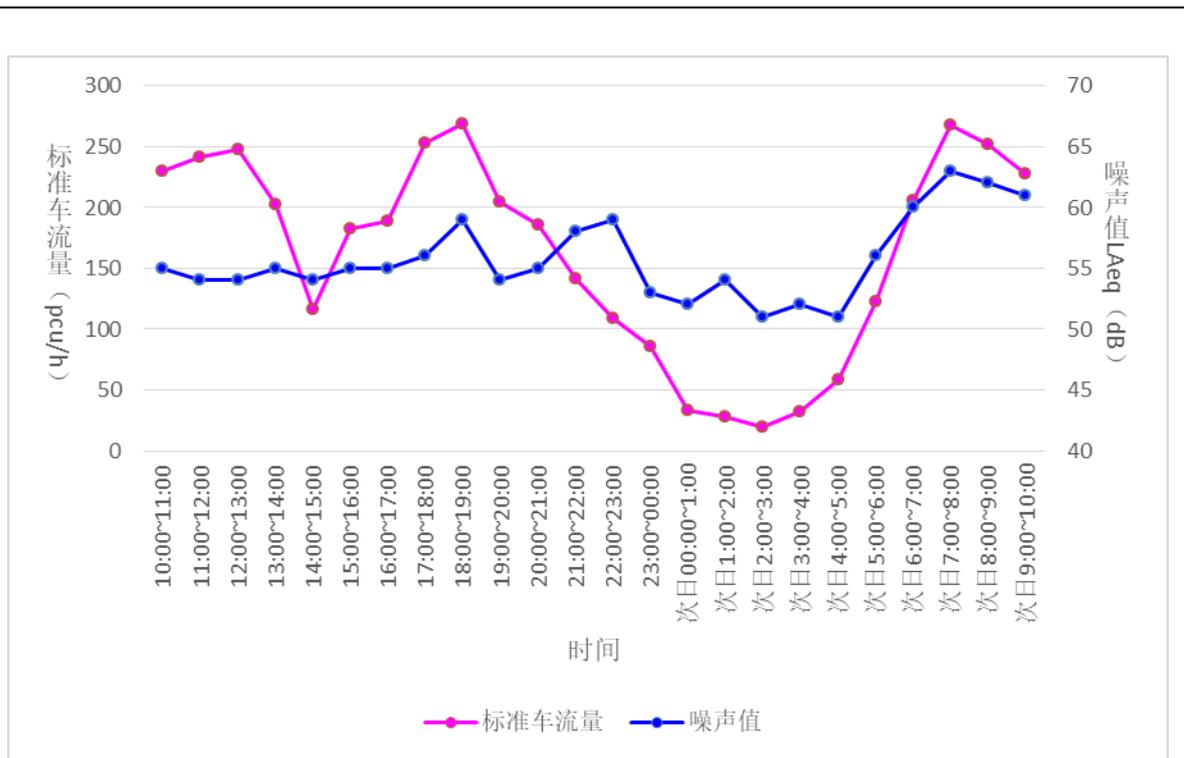
图 8.2 24h 噪声监测结果和车流量随时间的变化趋势分析图

根据表 8-1 以及图 8.2，从 24h 曲线的整体变化趋势看，交通噪声值随车流量增大而增大，随车流量减少而减小，其中噪声最大值出现在昼间 7:00~8:00，噪声最小值出现在夜间 2:00~3:00。

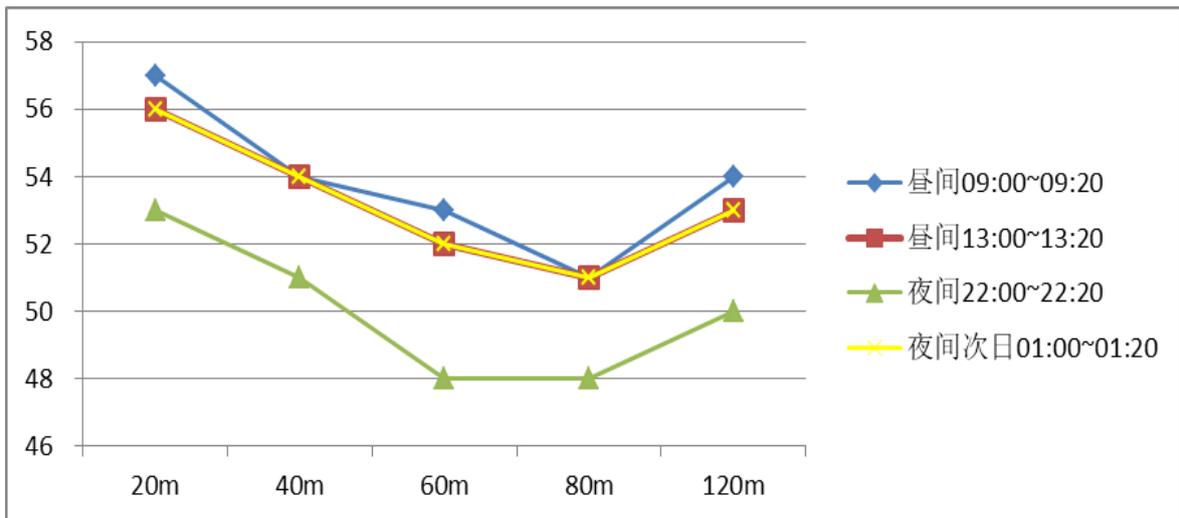
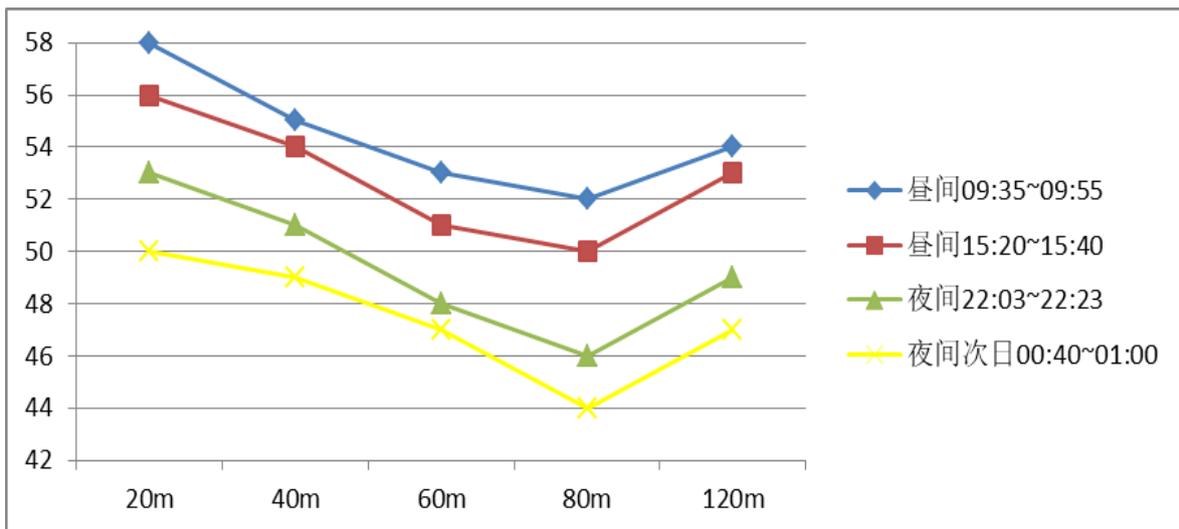
图 8.3 衰减断面 1 噪声值随距离衰减情况 (2025.07.24)

交通断面监测结果如下表 8-2，在距离道路中心线 20~120m 范围内噪声值随距离衰减情况见图 8.3 至图 8.4。

由上表 8-2、图 8.3 至图 8.4 可以看出：本次噪声断面监测的实际衰减情况，昼、夜间衰减趋势基本一致，即随着距离的增大噪声值减小。在 20m~40m、40m~80m 范围内，随距离增加 1 倍，大部分噪声衰减在 3dB (A) 以下；在 120m 处，受西侧约 110m 主干路北京西站南路交通噪声影响噪声衰减有所增加。
