延庆区小营村、石河营村棚户区改造和环境  
整治项目 YQ00-0005-0006、14、19、  
YQ00-0006-0019、24、27、28 地块  
土壤污染状况调查报告  
附件

延庆区小营村、石河营村棚户区改造和环境整治项目YQ00-

0006-0029、YQ00-0006-0033、YQ00-0005-0017地块

土壤污染状况调查环境水文地质勘查报告

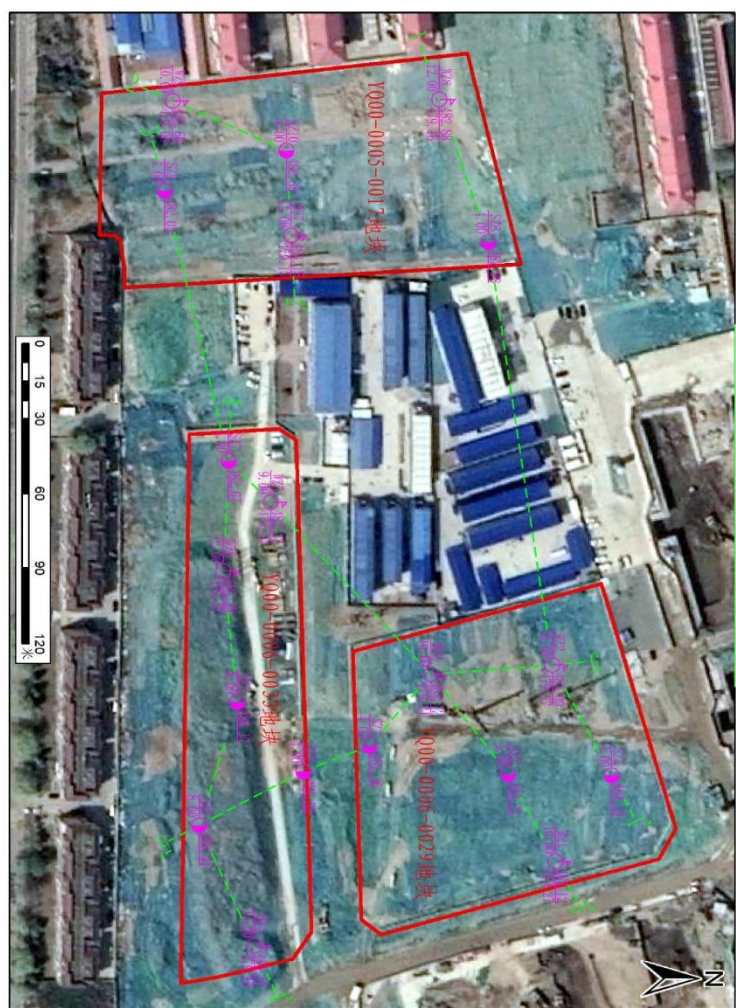
勘探点平面布置图

- 勘探点
- 地下水和地表水采样点
- 土壤采样点
- 地质剖面线及编号
