延庆区小营村、石河营村棚户区改造和环境  
整治项目 YQ00-0005-0004、  
YQ00-0005-0007、YQ00-0005-0012、  
YQ00-0006-0022 地块  
土壤污染状况调查报告

委托单位：中建京北投资发展有限公司

编制单位：北京市劳保所科技发展有限责任公司

二〇二三年二月

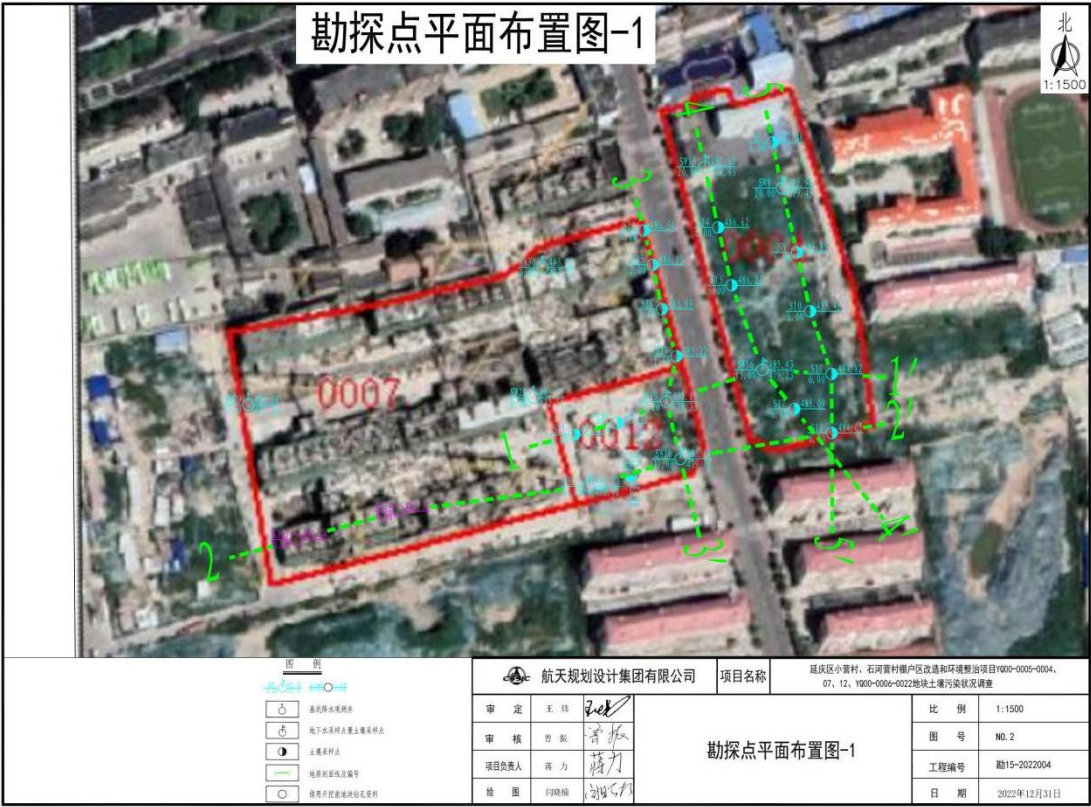
图 3- 7 05 街区地块勘探点平面布置图

调查地块勘探孔平面布置图见图 3-7、图 3-8，不同地块各方向部分剖面情况如图 3-9~图 3-12 所示。

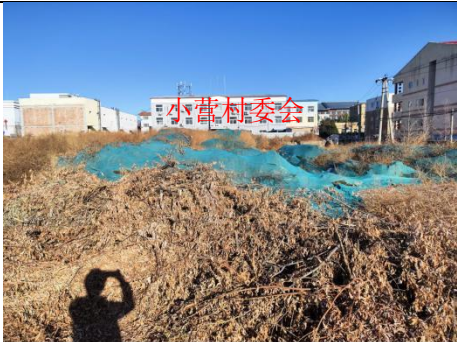
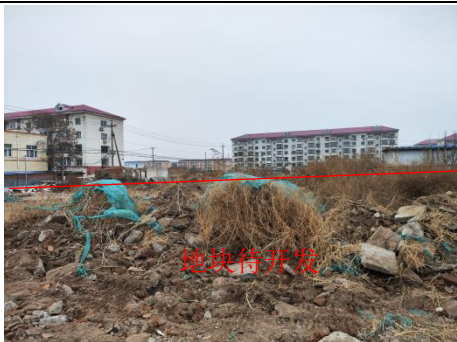
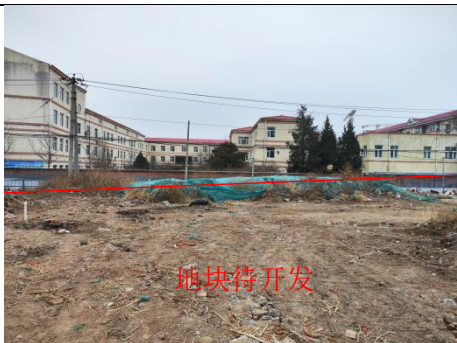
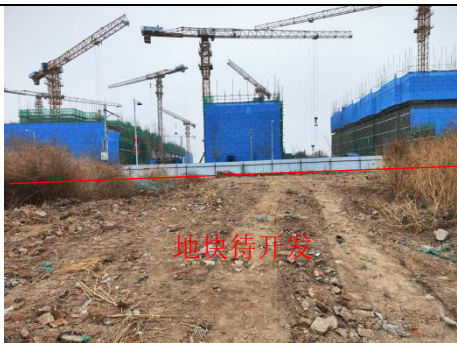
图 3- 15 地块现状照片

| 地块 | 实景照片 | |
|---|---|---|
| 0005-0004<br>(北部为小营村村委，其余拆除未利用地) | | |

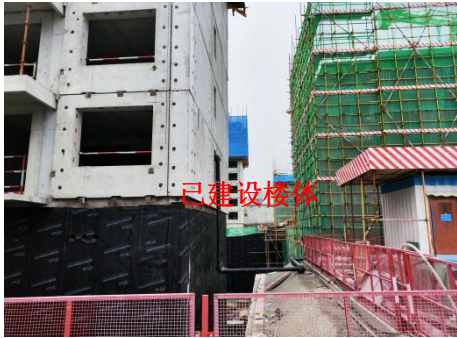
| 地块 | 实景照片 | | | |
|---|---|---|---|---|
| 0005-0007<br>(已开发建设楼体) | | 向北 | | |

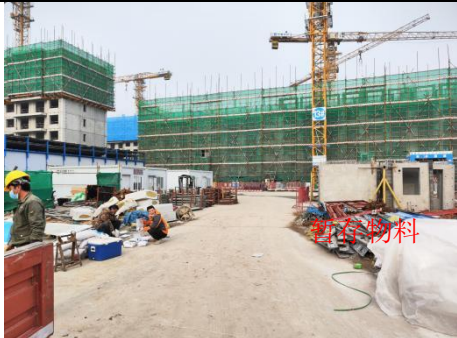
| 地块 | 实景照片 | | | |
|---|---|---|---|---|
| 0005-0012<br>(未开发, 存放05-07地块建设物料) | | 向北 | | |

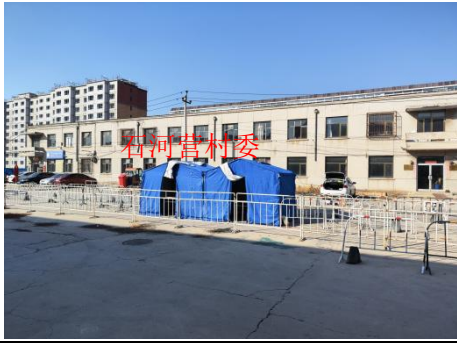
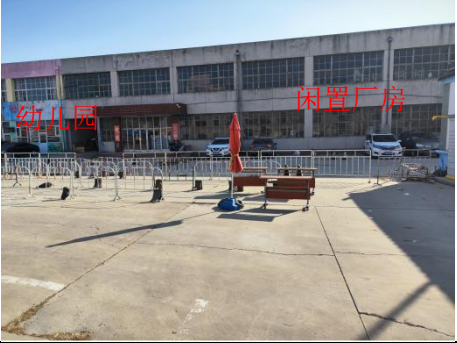
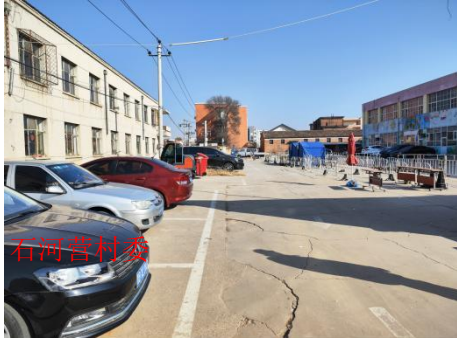
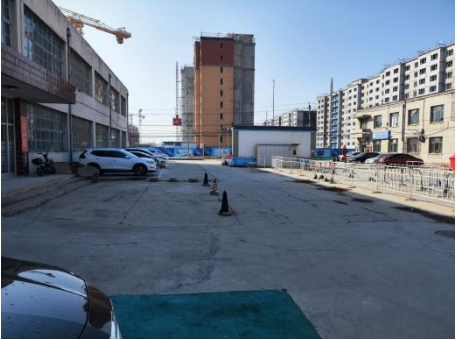
| 地块 | 实景照片 | |
|---|---|---|
| 0006-0022<br>(北侧为石河营村委办公楼，南侧为幼儿园(部分)、闲置厂房(部分)) | | |

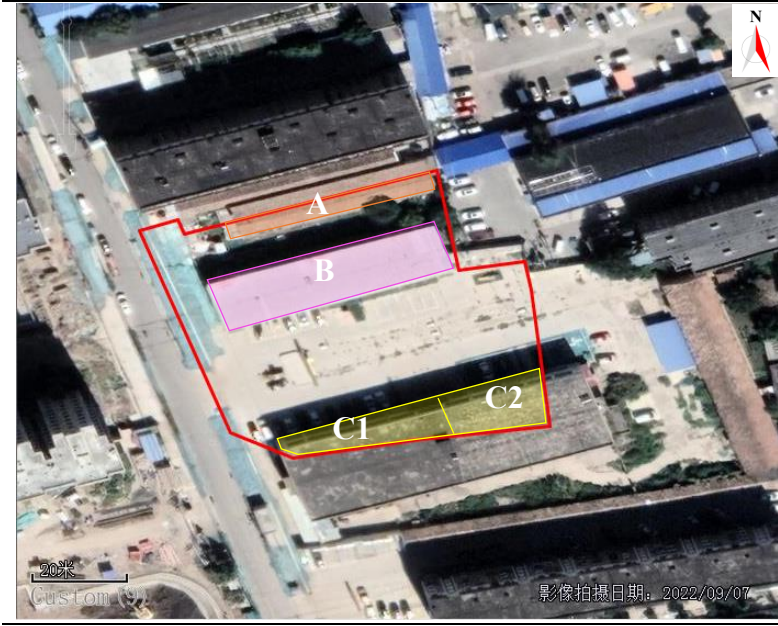
表 3- 4 06-22 地块平面分布及历史用地情况一览表

| 平面分布图（2022 年） | 时间 | 历史使用情况 |
|---|---|---|
| | 1976 年 | 建立毛衣厂，主要用于毛衣编织。A、B 为宿舍，C1、C2 为厂房。 |
| | 上世纪 90 年代 | 毛衣厂停产闲置。 |
| | 2021 年前 | A 闲置；B 用于石河营村村委会办公楼；C1 闲置；C2 改建幼儿园。 |

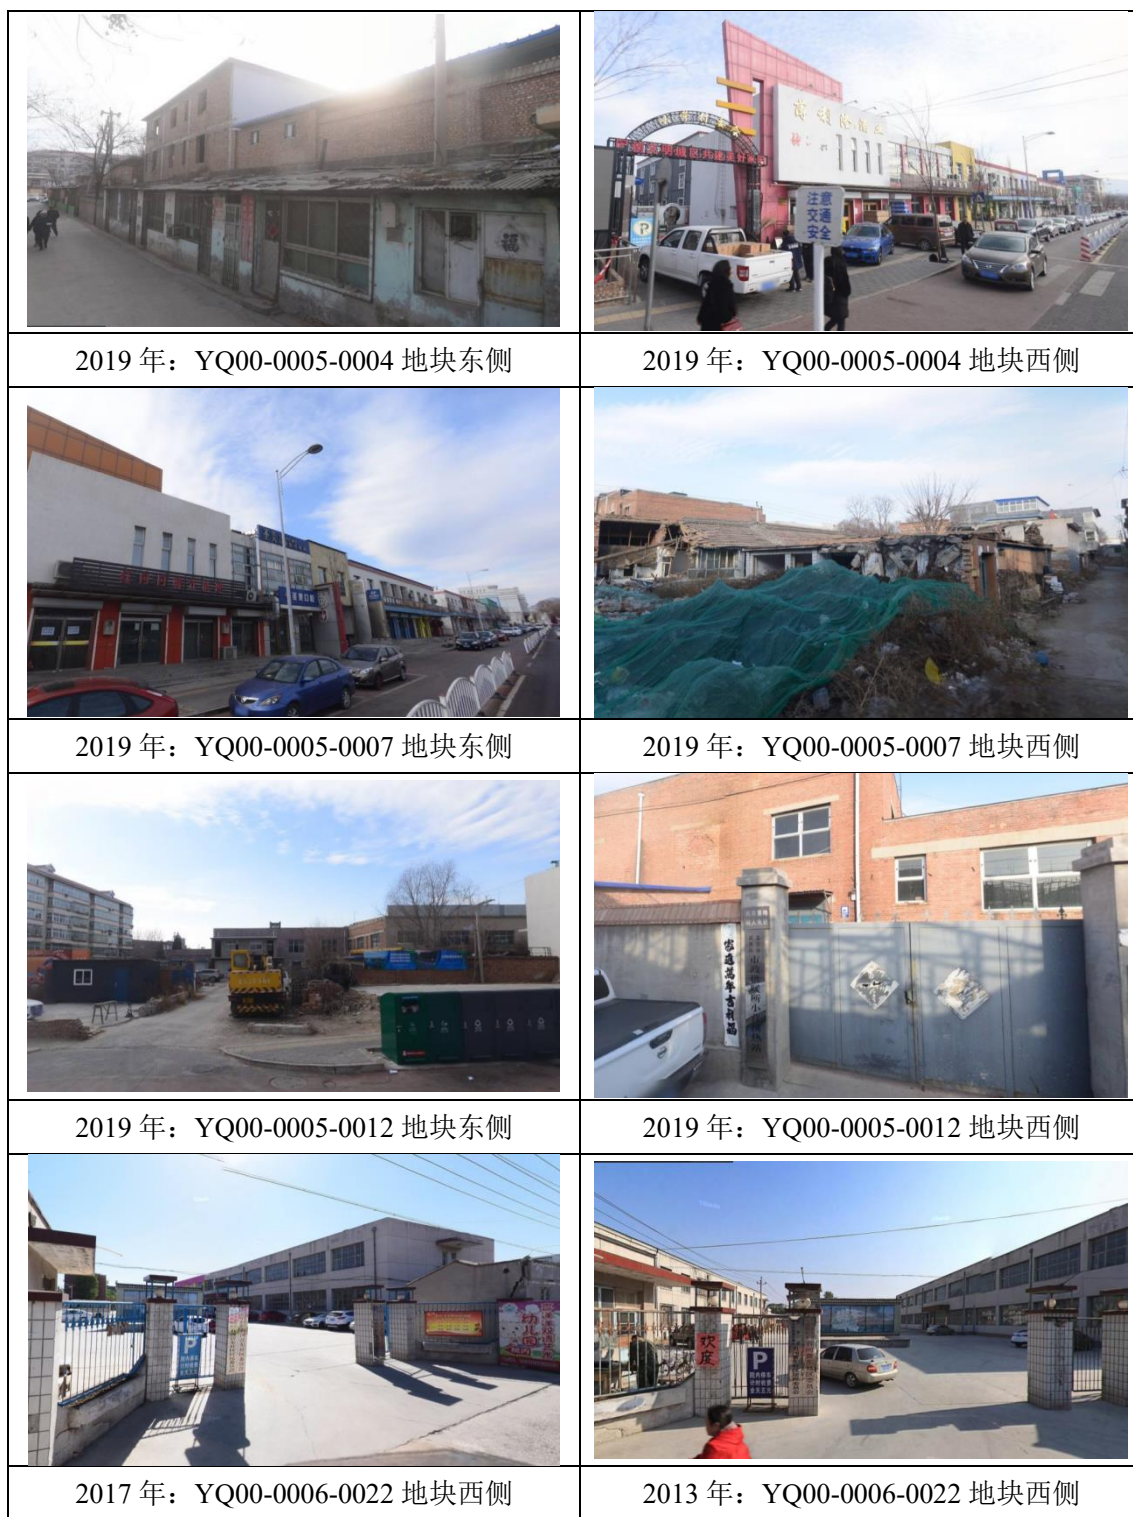
图 3-17 各地块历史用地情况照片（街景图）

根据人员访谈、卫星影像图、历史街景照片，项目地块历史至今主要作为小营村、石河营村宅基地，06 地块历史用地情况及平面分布如表 3-4 所示，05-04、07、12 地块历史用地情况及平面分布如表 3-5、3-6 所示，历史街景照片如图 3-17 所示，地块历史影像图如图 3-18-图 3-25 所示。

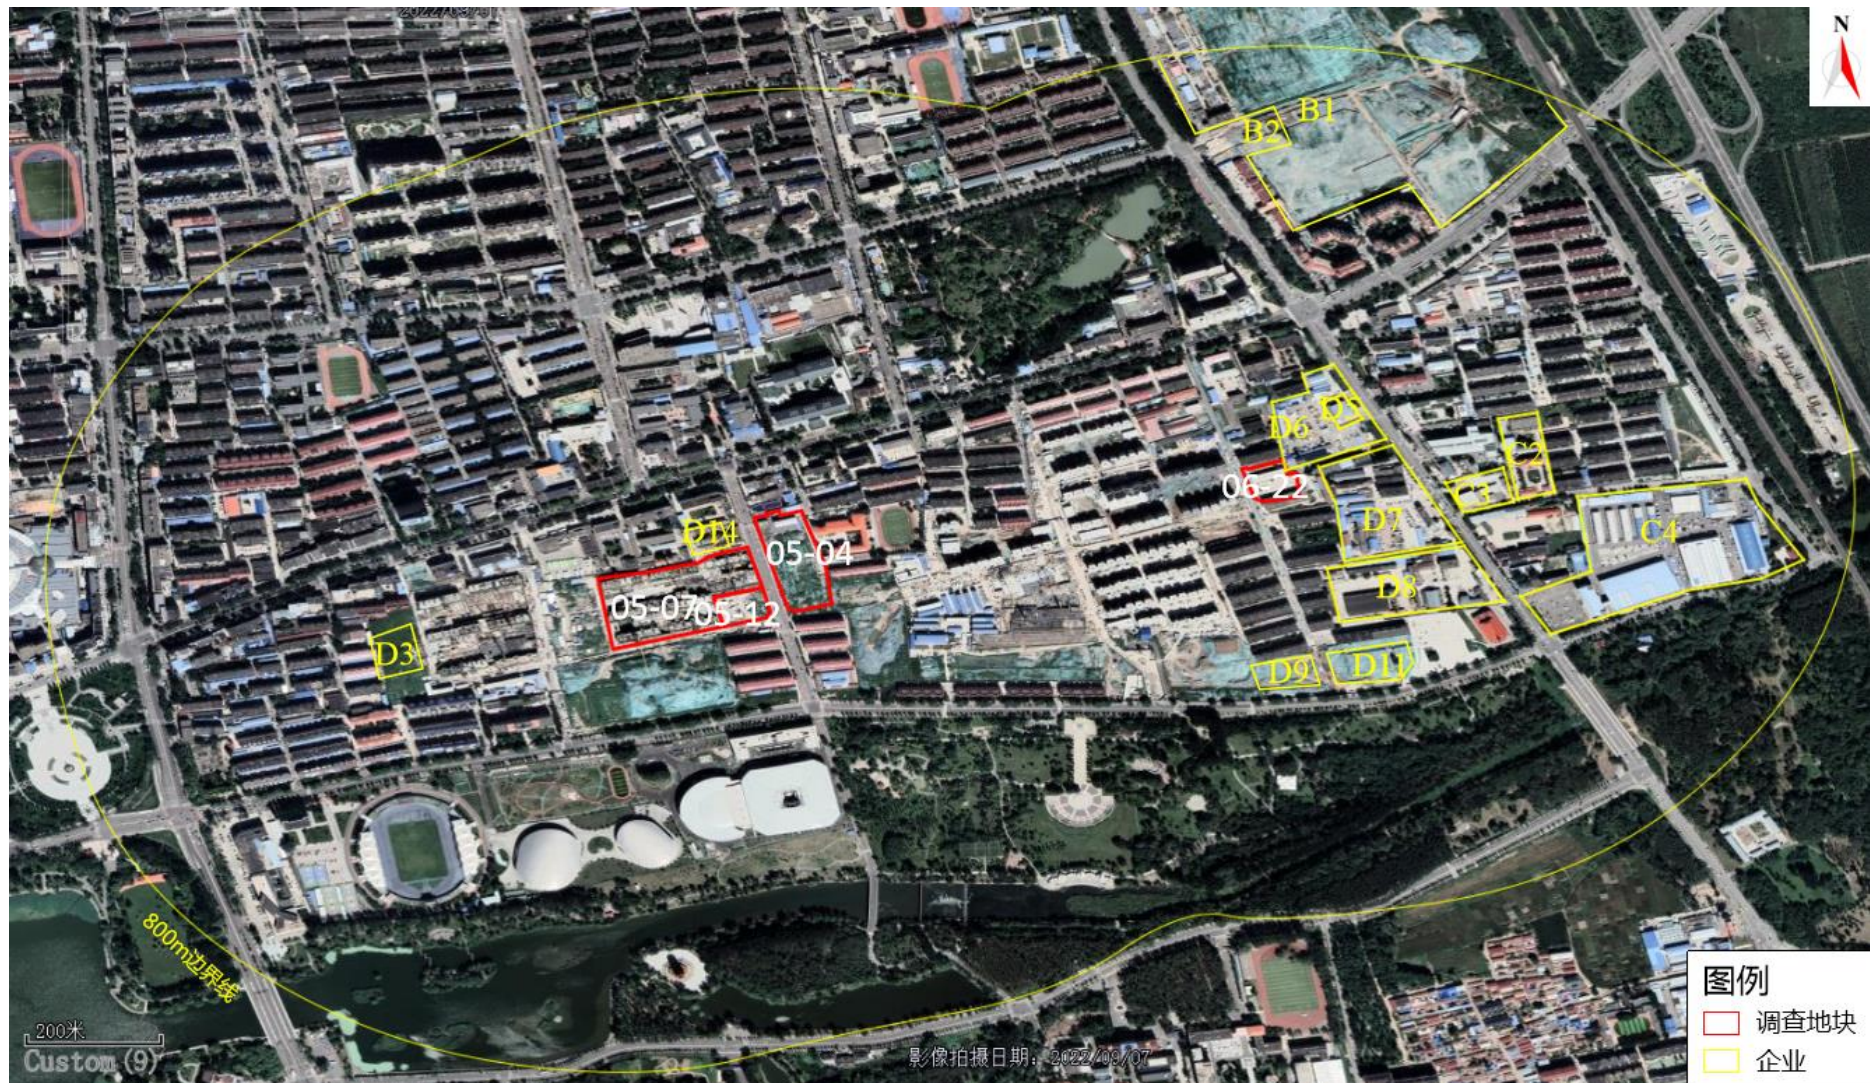
图 4-6 周边 800m 范围历史企业平面分布图

根据地块周边地块《延庆区小营村、石河营村棚户区改造和环境整治项目 YQ00-0006-0029、YQ00-0006-0033、YQ00-0005-0017 地块土壤污染状况调查环境水文地质勘查报告》，调查地块所在的区域地下水为由东至西，因此本次调查需关注东侧以地下水为主要迁移途径和周边以大气沉降为主要迁移途径的生产加工企业对地块所产生的影响。由地块周边土地利用历史分析可知，调查范围（地块周边 800m）历史使用过程中有加油站、建材城、化肥厂等，由于调查项目地块较多，因此分区进行汇总，其中 B 区位于调查地块东北侧，地下水上游方向，C 区位于地块东侧，部分为地下水上游，D 区为调查项目所在区域，历史存在的企业基本情况汇总如表 4-3 所示，其平面分布如图 4-6 所示。

根据对调查地块周边 800 米范围内历史存在的企业生产活动及产排污情况进行分析，地块周边历史存在的企业规模较小，三废均有合理的处置措施。通过对各个企业生产状况以及污染物的迁移路径等分析，初步判断位于 06-22 地块西侧的汽修六厂及 05-07 地块北侧的福利玻璃钢厂生产活动可能会对调查地块产生影响，关注的污染物主要为苯系物，同时为排除地块东侧方向约 109 米的中化道尔加油站地下储罐泄漏对调查地块土壤和地下水造成的污染风险，仍需关注甲基叔丁基醚、石油烃（C<sub>6</sub>-C<sub>9</sub>）、石油烃（C<sub>10</sub>-C<sub>40</sub>）。其余企业对调查地块污染的可能性较低。

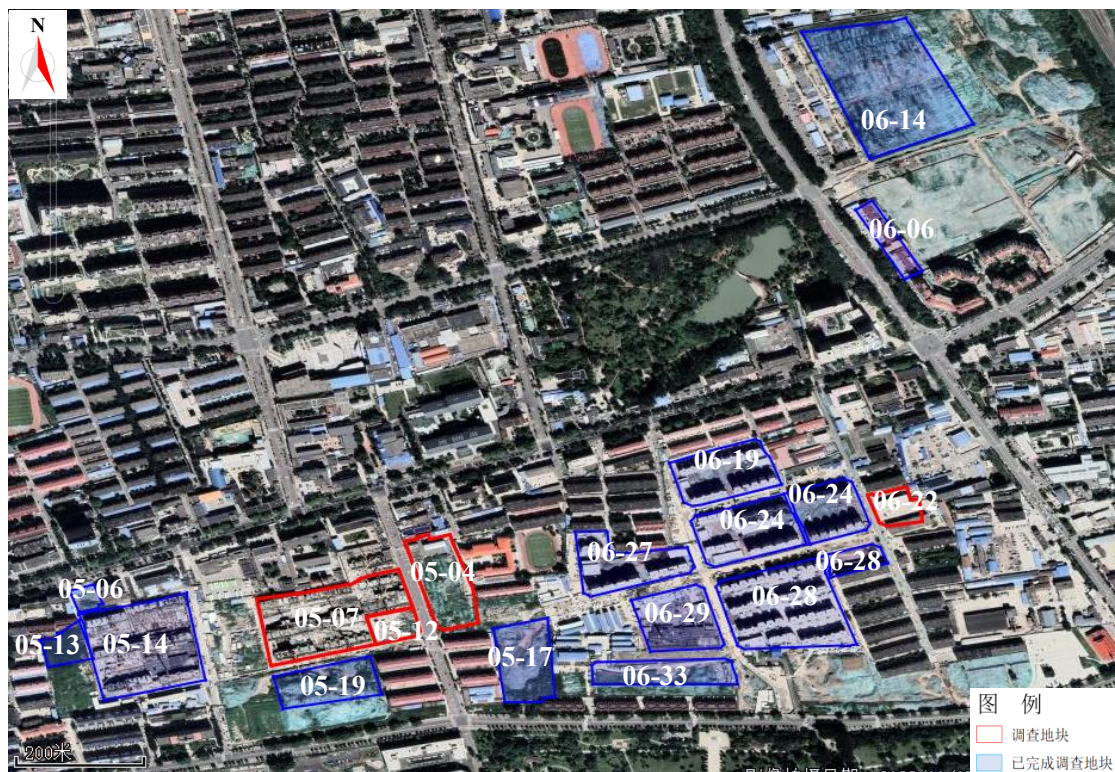
图 4-12 调查地块与周边已完成项目地块相对位置关系图

截止 2022 年 12 月，调查地块所属的延庆区小营村、石河营村棚户区改造和环境整治项目中周边地块部分已完成土壤污染状况调查，各地块相对位置关系如图 4-12 所示。

延庆区小营村、石河营村棚户区改造和环境整治项目 YQ00-0005-0013 地块位于本次调查地块西侧，该地块土壤污染状况调查结论为：“延庆区小营村、石河营村棚户区改造和环境整治项目 YQ00-0005-0013 地块内的土壤和地下水不存在环境风险，满足规划用地性质要求，故不需要开展污染状况初步调查、详细调查及风险评估工作。”

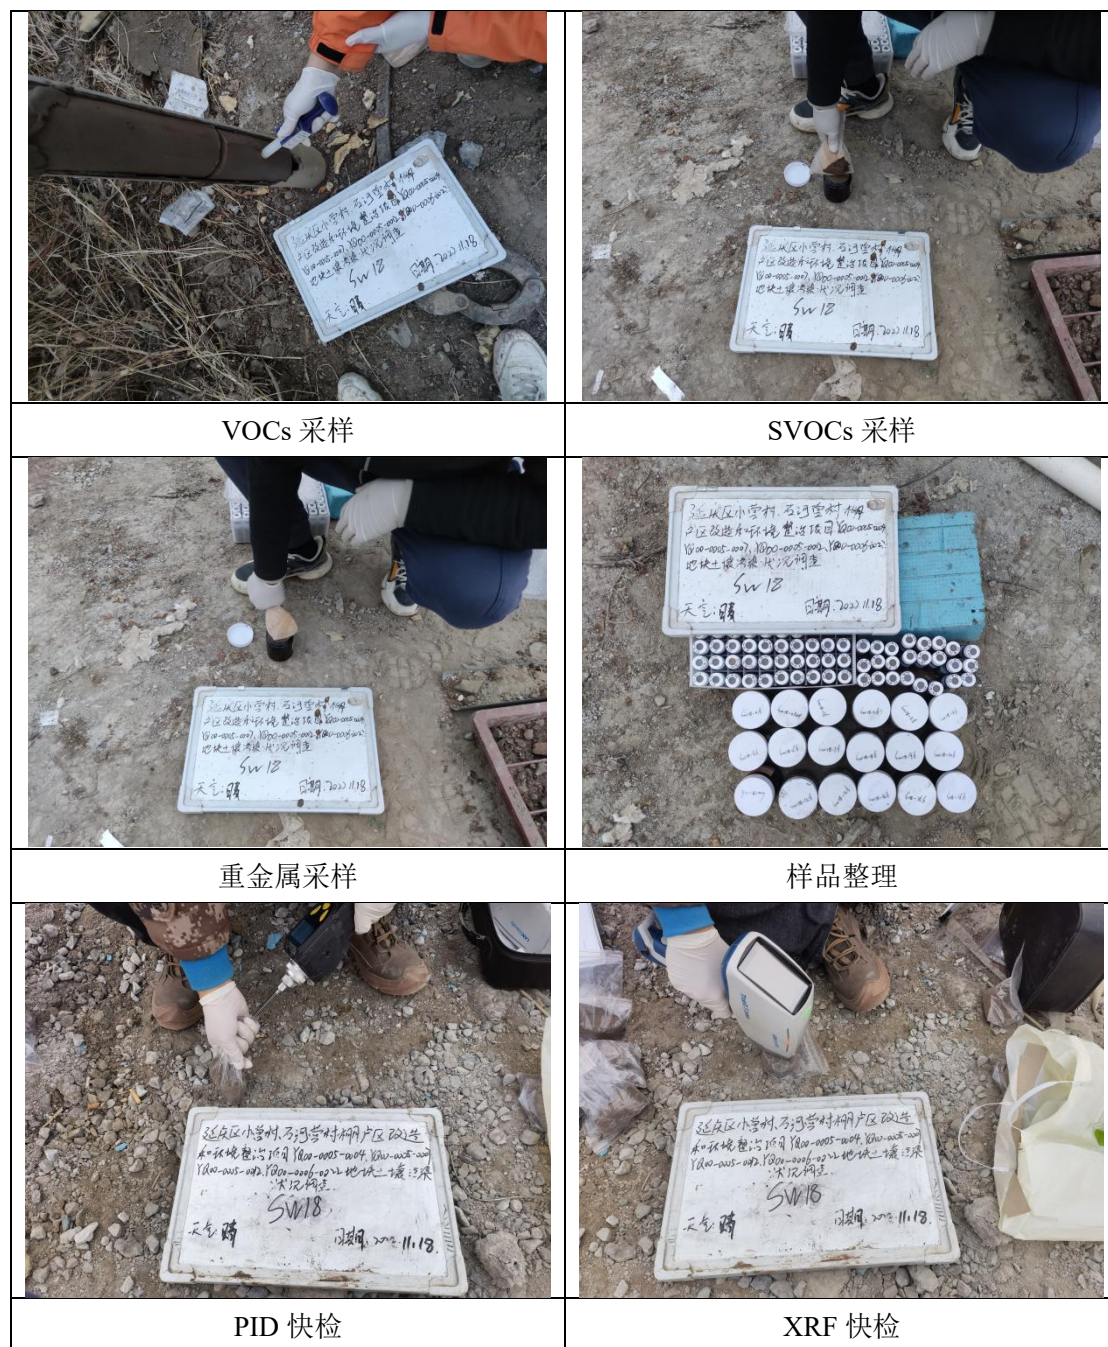
图 5-5 土壤样品采集照片

取土器将柱状的钻探岩芯取出后，先采集用于检测 VOCs 的土壤样品，具体流程和要求如下：用刮刀剔除约 1 cm~2 cm 表层土壤，在新的土壤切面处快速采集样品。用非扰动采样器采集不少于 5g 原状岩芯的土壤样品推入 40mL 棕色样品瓶内。用于检测重金属、SVOCs 等指标的土壤样品，用采样铲将土壤转移至广口样品瓶内并装满填实。采样过程剔除石块等杂质，保持采样瓶口螺纹清洁以防止密封不严。土壤样品采集照片如图 5-5 所示。

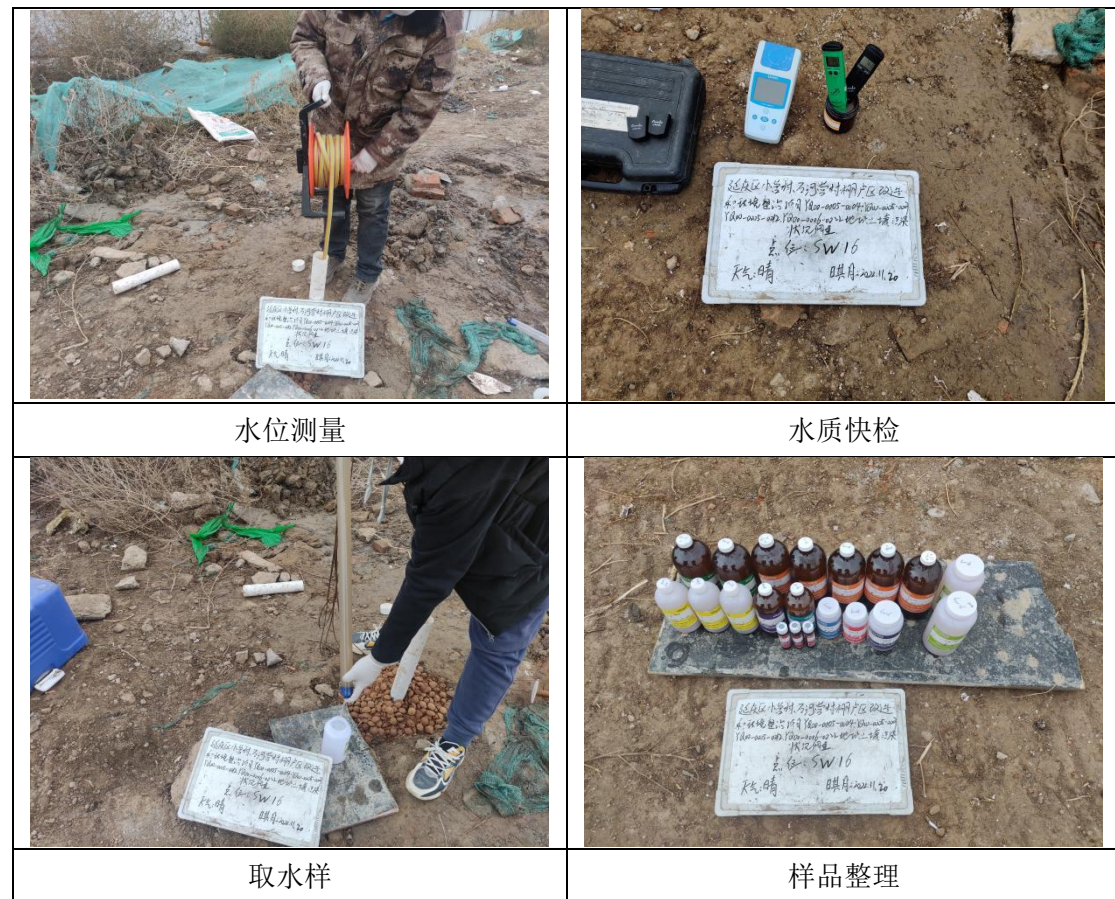
图 5-6 地下水采样全过程照片

本次地块内地下水监测井采用国产 SH-30 型钻机进行地下水监测井建设，每个地块分别建设 3 个地下水监测井，建井过程照片如图 5-6 所示。其中地块 YQ00-0005-0007 由于已全部开发建设楼体，无区域可建设地下水监测井，因此为了解该地块地下水水质情况，选择地块内现有降水井进行监测分析。

地下水样品采集前需先用水位计测定地下水水位埋深，采集前按要求洗井，样品采集方式为贝勒管定深取样，取地下水水面 0.5m 以下水样，装入样品瓶中，作为送检样品。本次检测单位为具有 CMA 资质的苏伊士环境检测技术（北京）有限公司，共采集 14 个地下水样品（含 2 个平行样）。地下水采集样品信息见表 5-7，地下水采样记录见附件 7。
