北京通州文化旅游区颐瑞东路
(东六环西侧路-万盛南街) 工程
竣工环境保护验收调查报告

编制单位：北京市劳保所科技发展有限公司

二〇二三年四月

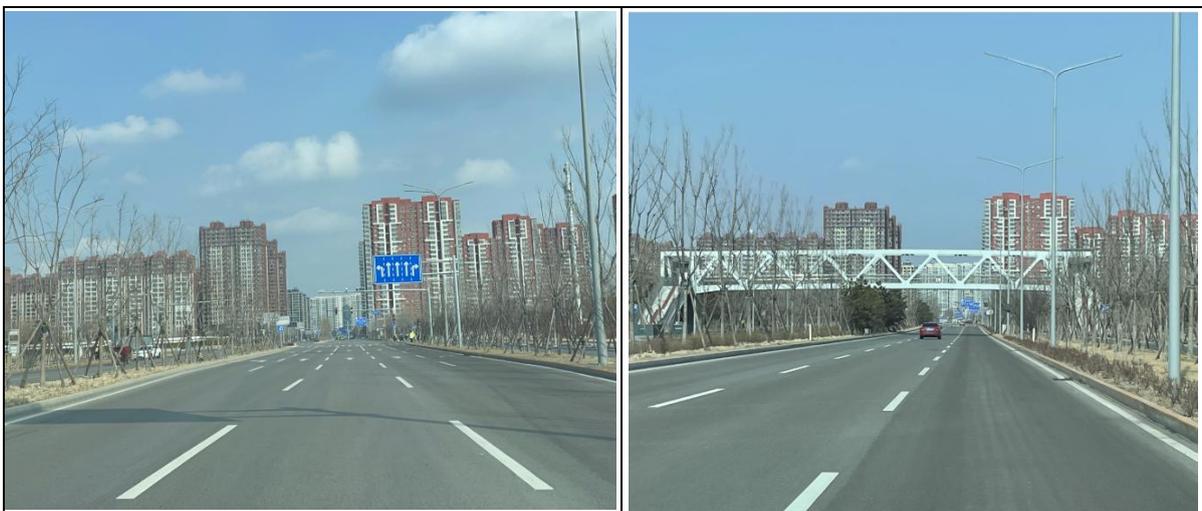
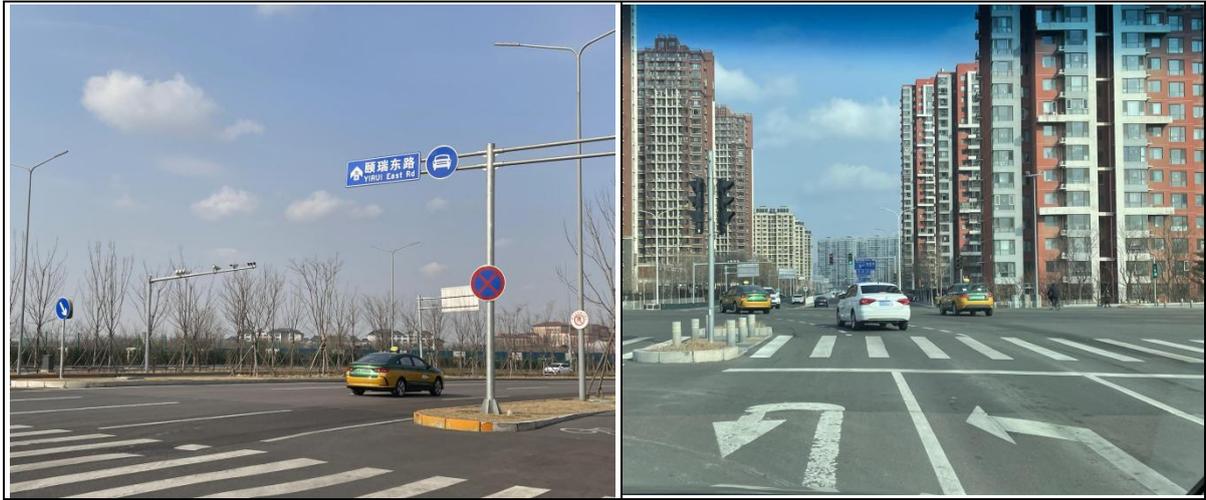
图2.3-1 道路现状照片

道路横断面采用四幅路型式，中间分隔带宽4米，两侧机动车道各宽11米，两侧分隔带各宽5.5米，两侧非机动车道各宽2.5米，两侧人行道各宽4米（含树池）。

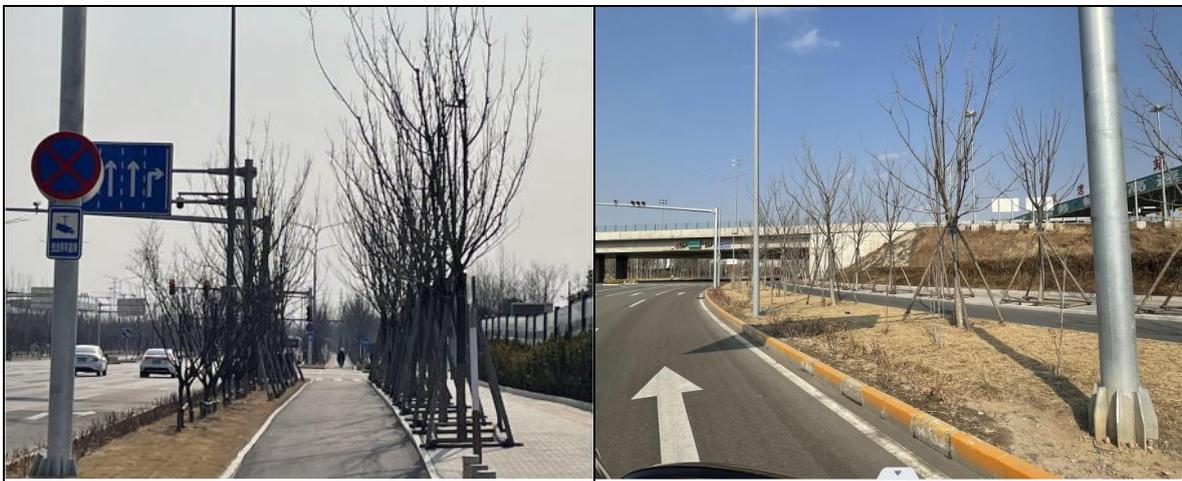
图5.3-1 绿化工程情况

道路建成后，项目沿线尽可能实施了绿化，效果良好。

（2）做好运营期绿化植被的养护管理，美化道路景观。

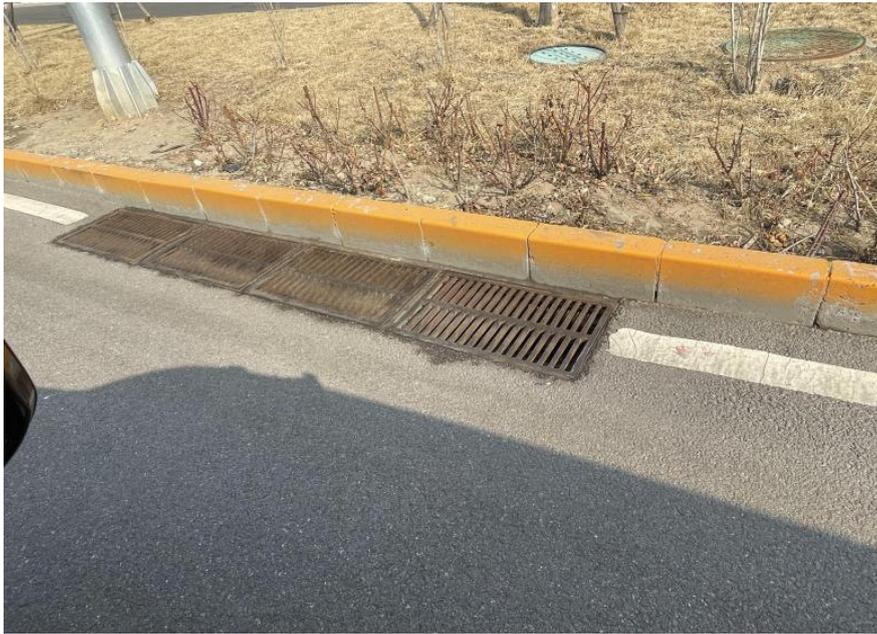
图 5.4-1 沿线排水工程照片

据调查，工程未设取、弃土场，建筑垃圾（渣土）运送至了指定垃圾消纳厂（通州区潮县建筑垃圾消纳场）进行了处置；材料堆放场周围用编织土袋进行了拦挡；合理安排了施工进度，做到了土料随挖、随运、随铺、随压；工程沿线敷设了排水系统，对工程沿线水土流失起到了很好的抑制效果，有利于保持水土，减小了水土流失影响。

（1）加强运营期道路排水设施的检查维护，保证行车安全。

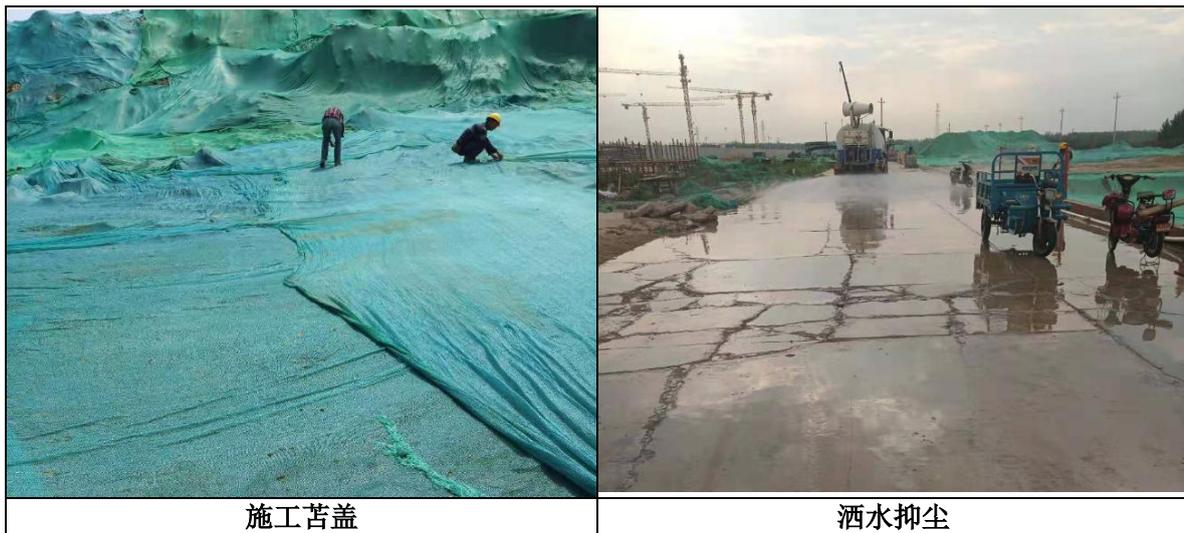
图6.1-1 施工期大气污染防治措施

①施工单位按照标准在施工现场周边设置了围挡，进行了定期维护；

③施工单位对施工现场内主要道路和物料堆放场地进行了硬化，对土方集中堆放并采取了覆盖措施；

⑤施工单位在施工现场出口处设置了冲洗车辆设施；施工车辆经除泥、冲洗后方可驶出工地，未出现带泥上路行驶的现象；车辆清洗处配套设置了排水、泥浆沉淀设施；

⑦道路施工过程中，施工单位采取了洒水等措施防治扬尘污染；施工结束后及时清理了施工现场，未出现施工遗留。

⑧项目施工期未设置原料拌和站，沥青混凝土全部为外购，在路面铺装过程中采用了水冷措施降温，抑制了沥青烟的挥发。

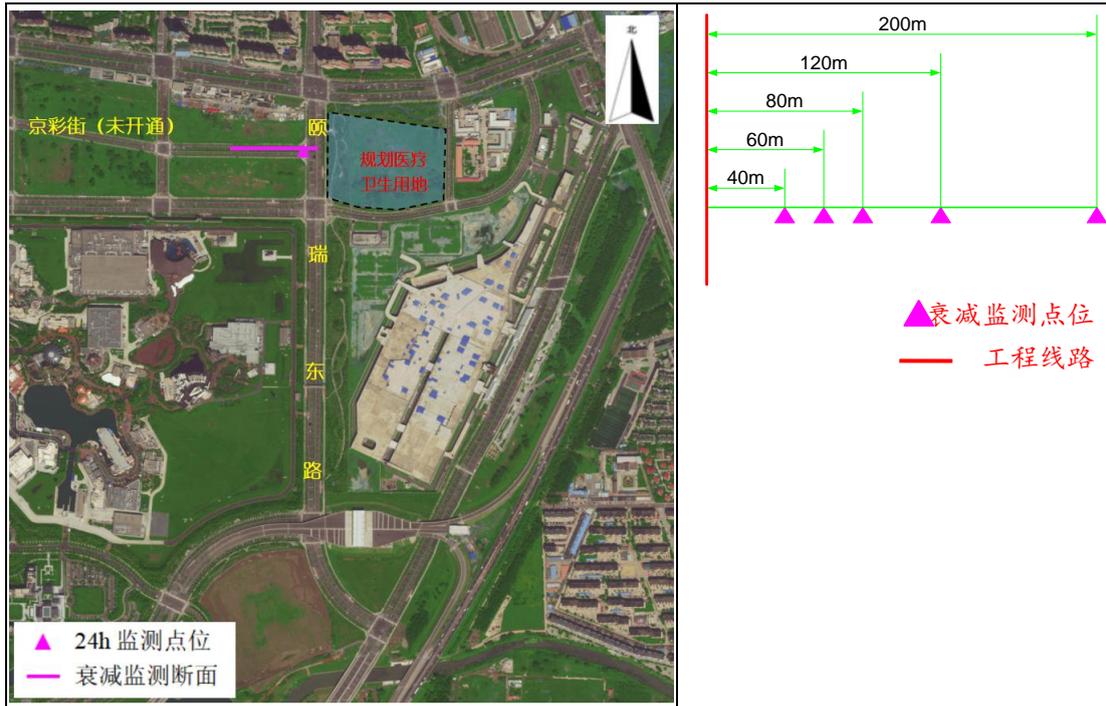
图 6.3-1 监测点位图（24h、衰减监测断面）

测点位置	监测时间和频次	声环境质量标准 单位：dB(A)
道路西侧，人行道上距路面20cm处	进行24h连续监测，监测1天，监测每小时的等效声级 L_{eq} ，同时统计车流量（按大、中、小型车分类统计）。	4a类标准（70/55）

在平坦开阔地，按《声环境质量标准》（GB3096-2008）中有关规定进行监测，在道路中心线的垂线上分别布设5个监测点位，各点到道路中心线距离分别为40米、60米、80米、120米和200米处。要求监测2天，每天昼间监测2次，夜间监测2次，每次20分钟，同时观测和记录分车型的车流量。

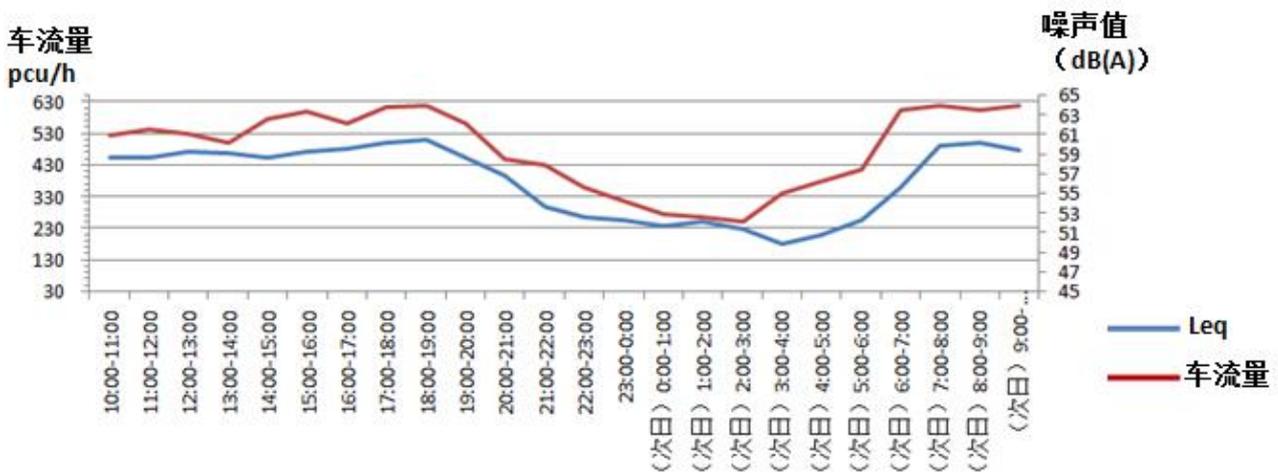
图6.3-11 24h噪声监测值和交通量随时间的变化趋势图

从24h曲线的变化趋势看，车流量基本与噪声值具有一定的相关性，即噪声等效连续A声级随车流量的增大而增高，随车流量的降低而降低。

昼间 18:00-19:00 车流量达到最高峰，620pcu/h，昼间噪声最高值为 60.5dB(A)；夜间 5:00~6:00 达到高峰，最高车流量为 418pcu/h，夜间噪声值最高为 52.6dB(A)。

24h 连续监测昼间、夜间各监测时段噪声均可以达到《声环境质量标准》（GB3096-2008）4a 类标准要求。

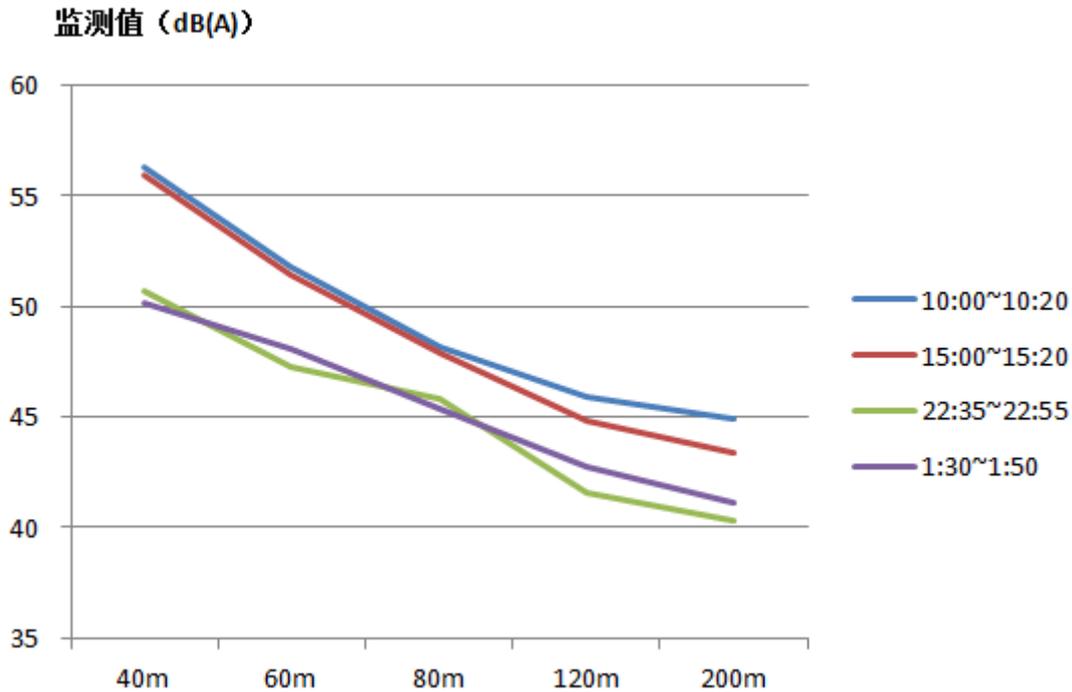
图 6.3-2 第一天

根据监测结果，在目前车流量条件下，线路中心线 40m 处昼间、夜间监测结果均满足《声环境质量标准》（GB3096-2008）中 4a 类标准要求。60m、80m、120m、200m 处噪声监测结果均满足《声环境质量标准》（GB3096-2008）中 2 类标准要求。噪声值随距离衰减，衰减规律为：

- ①40m 到 60m，衰减量为 1.9~4.5dB (A)；
- ②从 60m 到 80m，衰减量为 1.5~4.1dB (A)；
- ③从 80m 到 120m，衰减量为 2.3~4.5dB (A)；
- ④从 120m 到 200m，衰减量为 1~1.7dB (A)。

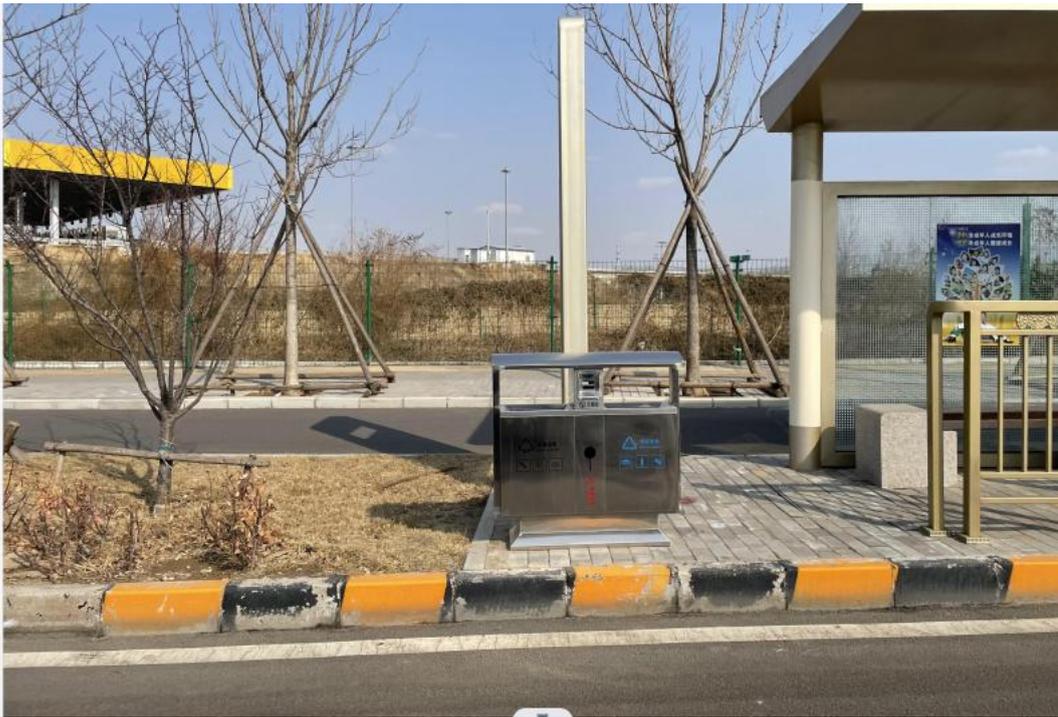
图6.4-1 垃圾桶设置情况

项目营运后产生的固体废物主要为往来车辆和行人丢弃的垃圾，定期由环卫人员打扫、收集运至垃圾厂处理。
