延庆区小营村、石河营村棚户区改造和环境
整治项目 YQ00-0005-0006、14、19、
YQ00-0006-0019、24、27、28 地块
土壤污染状况调查报告

委托单位：中建京北投资发展有限公司

编制单位：北京市劳保所科技发展有限责任公司

二〇二二年十二月

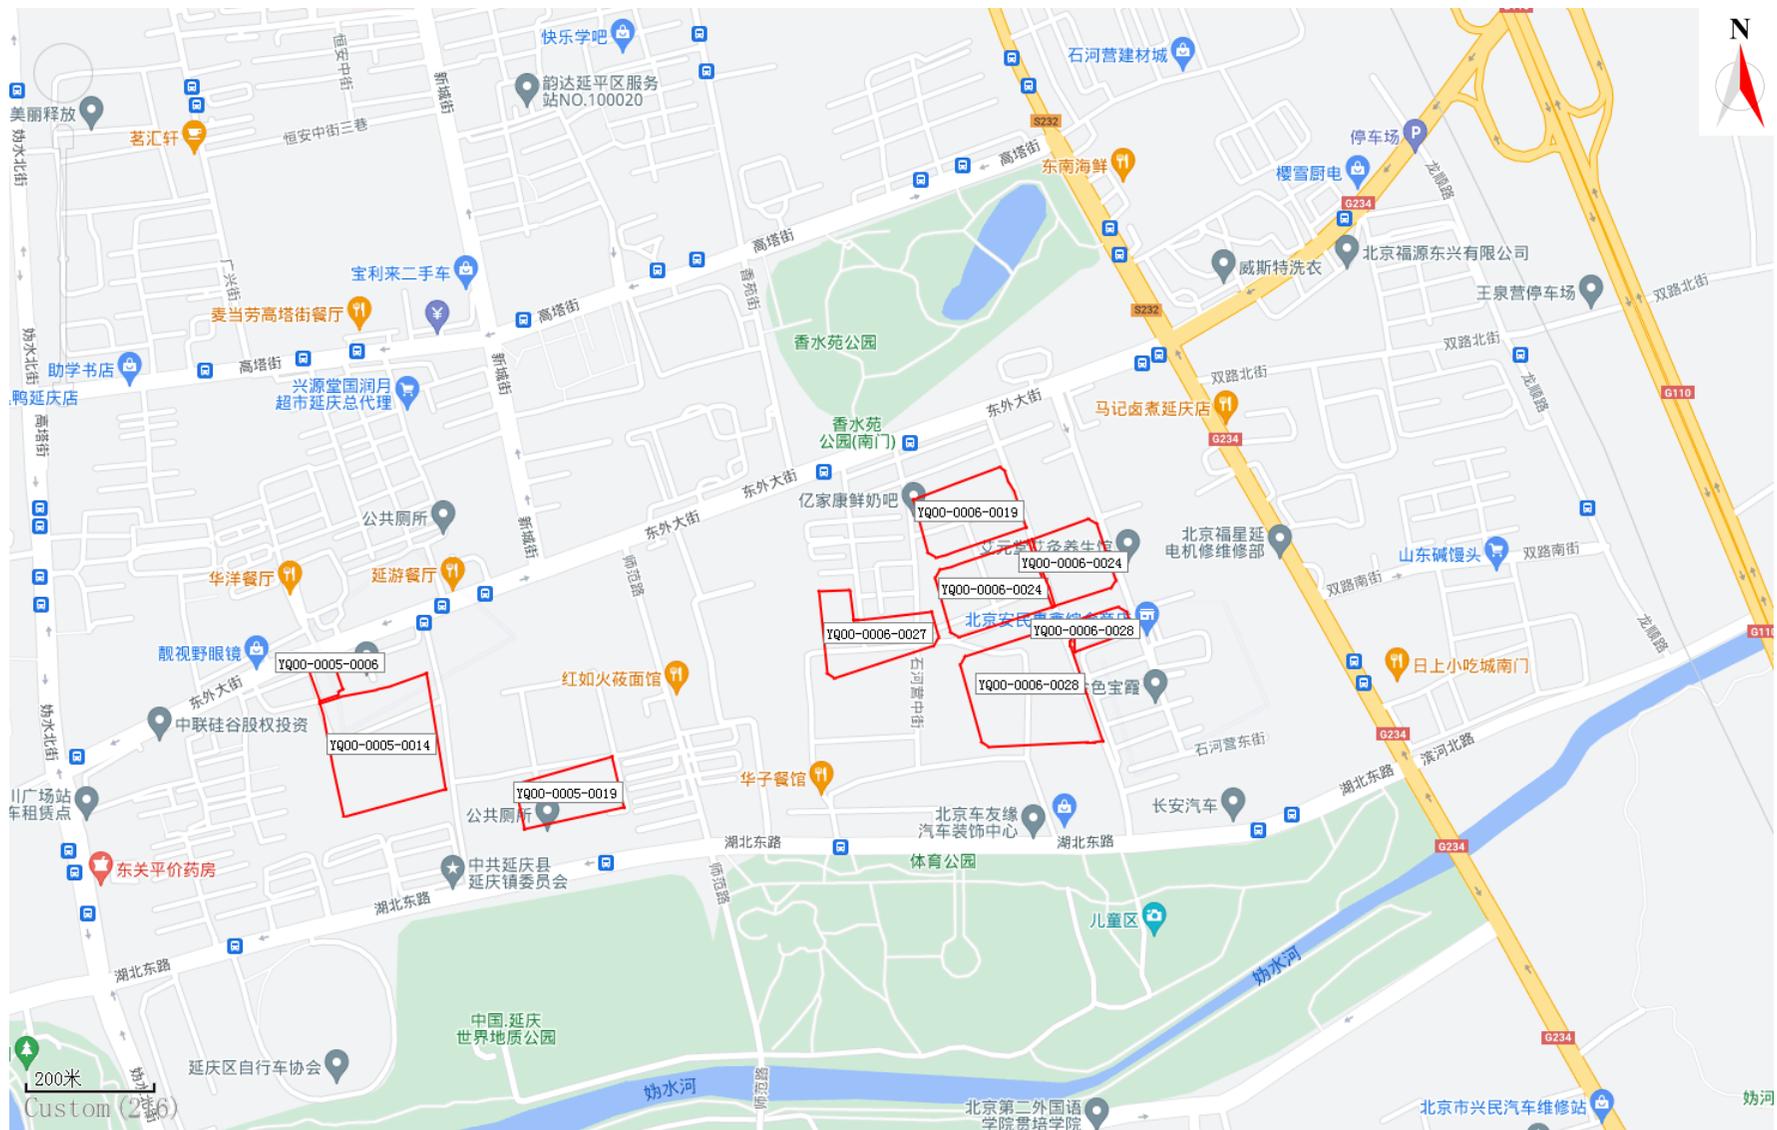
图 2-1 调查地块地理位置图

本次调查对象为延庆区小营村、石河营村棚户区改造和环境整治项目 YQ00-0005-0006、14、19、YQ00-0006-0019、24、27、28 地块，地块位于北京市延庆区小营村、石河营村，北侧临近东外大街，南侧临近湖北东路，东侧临近石河营村委，西侧临近东外小区，YQ00-0005-0014 地块中心坐标 E 115.977692°，N 40.459356°，地块地理位置如图 2-1 所示。

本次调查对象为延庆区小营村、石河营村棚户区改造和环境整治项目 YQ00-0005-0006、14、19、YQ00-0006-0019、24、27、28 地块，地块位于北京市延庆区小营村、石河营村，东侧临近东外大街，南侧临近湖北东路，东侧临近石河营村委，西侧临近东外小区，YQ00-0005-0014 地块中心坐标 E 115.977692°，N 40.459356°，具体地理位置如图 2-1 所示。

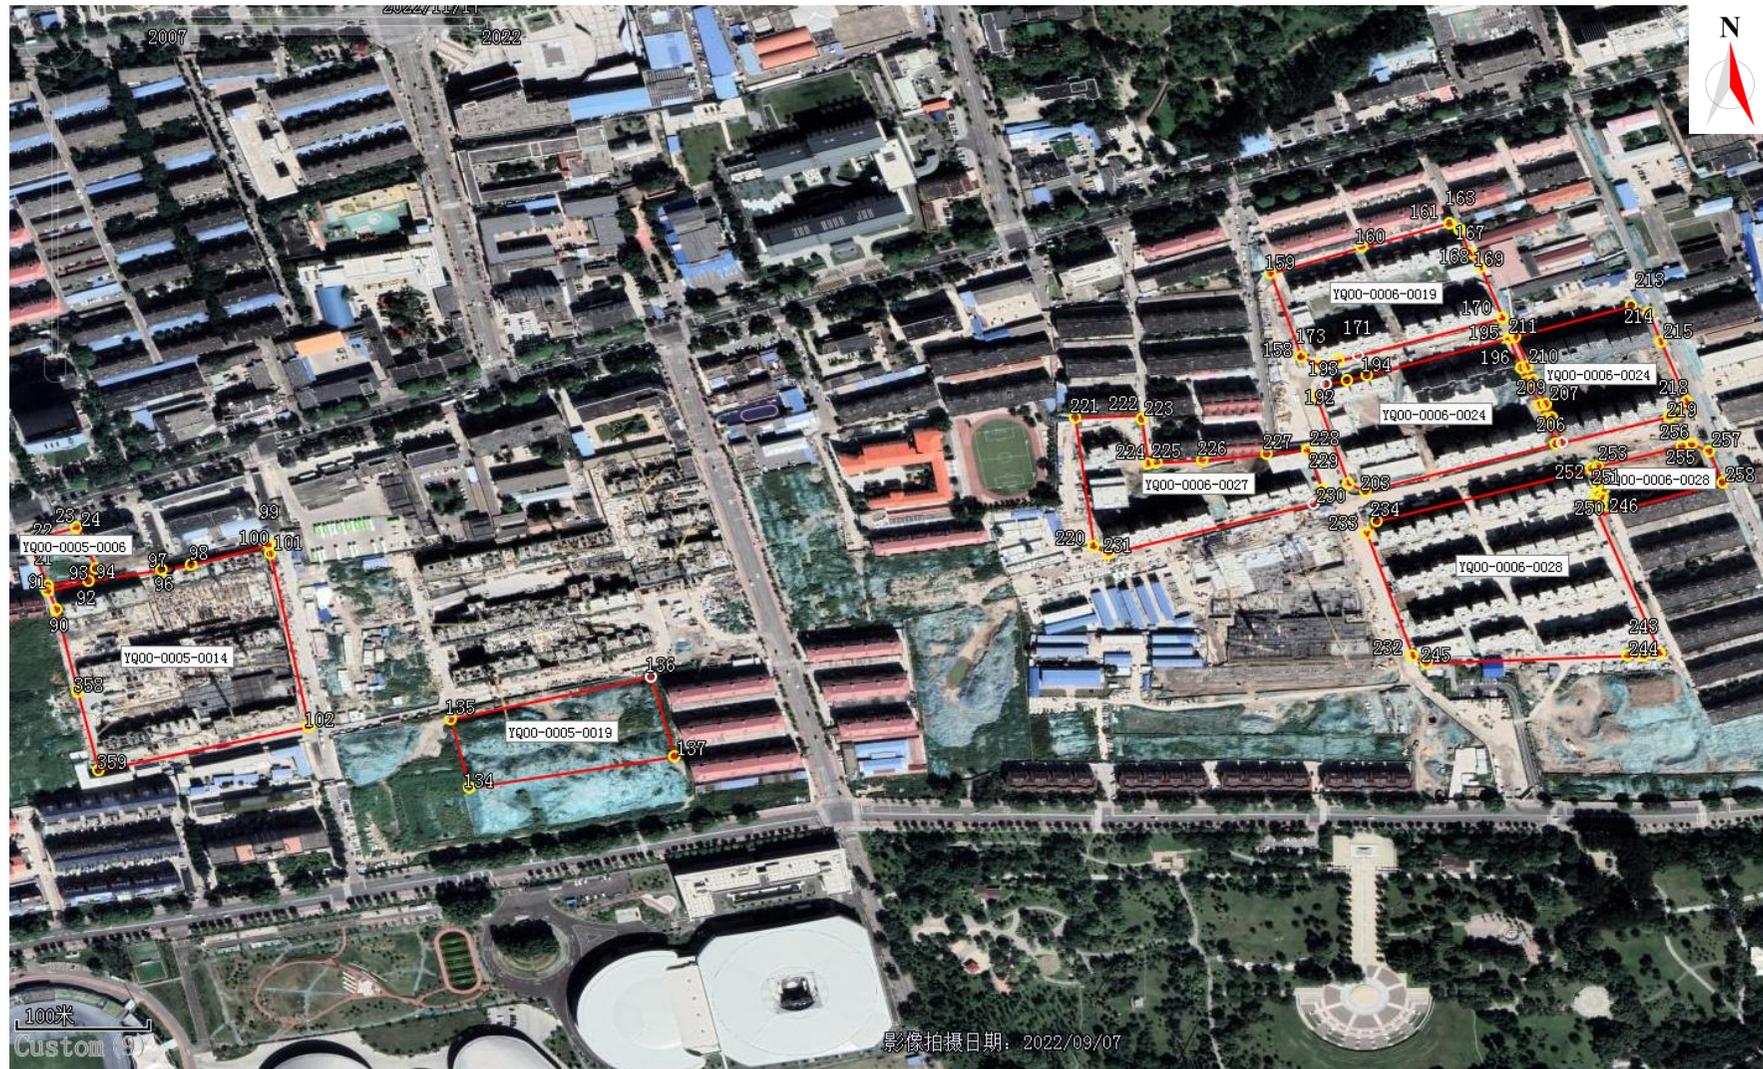
图 2-2 调查范围及拐点位置图

共计总面积为 127713.46m²（合 191.57 亩）。调查地块拐点坐标见表 2-1，范围及边界拐点位置见图 2-2-图 2-4 所示。

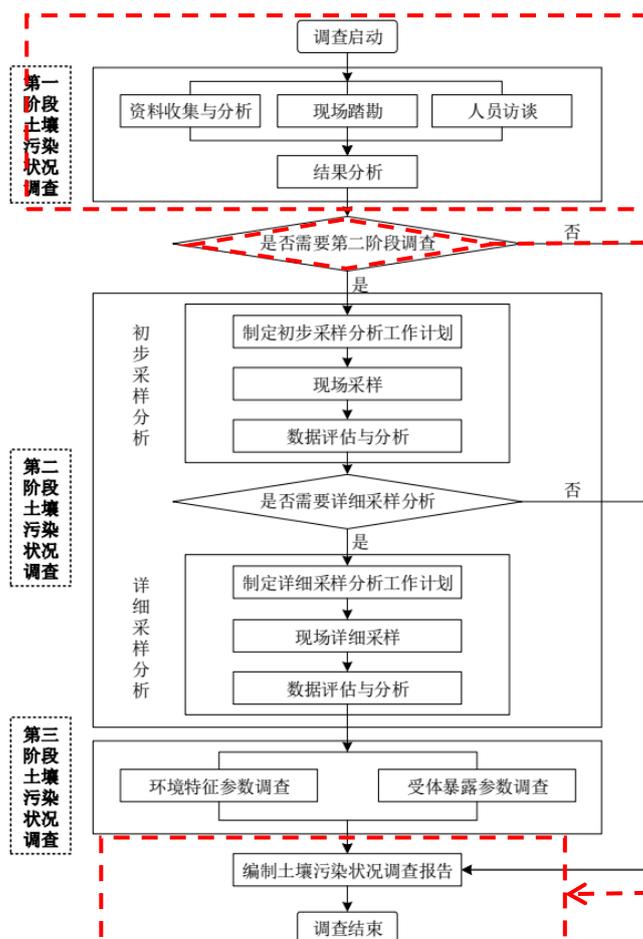
图 2-5 土壤污染状况调查技术路线图

地块调查工作主要场地污染识别, 工作内容为通过资料收集与分析、现场踏勘、人员访谈等形式, 了解地块过去和现在的使用情况, 收集可能造成土壤和地下水污染的相关信息, 进行污染识别。根据污染识别结果, 分析判定地块土壤、地下水是否具有潜在环境风险, 确定地块是否需要开展初步调查、详细调查和风险评估。本次调查技术路线见图 2-3。

注: 图中红色标注区域为本项目工作程序。

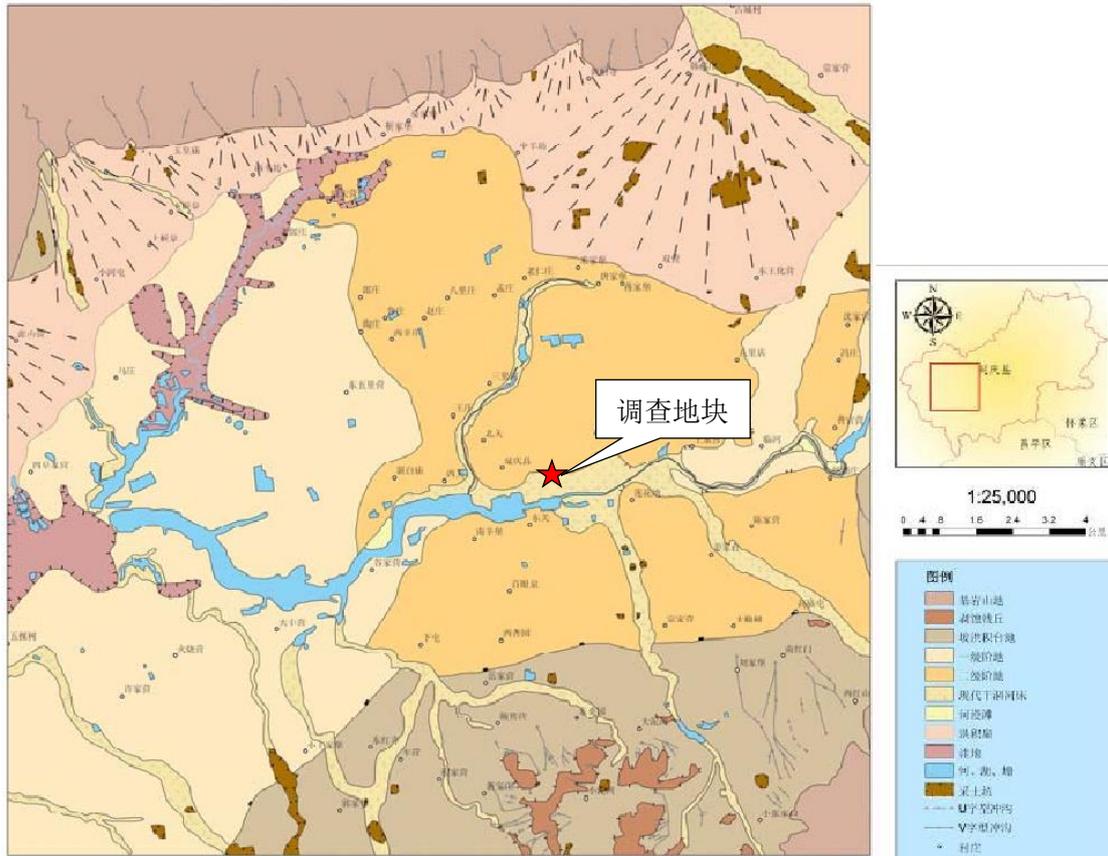
图 3-2 延庆区区域地貌图（局部）

延庆区北、东、南三面环山，西邻官厅水库，中部凹陷形成山间盆地。县内山脉统称军都山，属燕山山脉，一般海拔高程 700~1000m。山脉大致走向北东与东西向，由中部北起佛爷顶，经九里梁形成一自然分水岭，分水岭以西为山前平原区，以东为山后区。境内海拔 1000 m 以上高峰 80 余座，其中海坨山为北京市第二高峰，海拔高程 2241 m。大庄科乡旺泉沟东南大庄科河（怀九河）出境处为县境内最低点，海拔高程约 300m。局部区域地貌图如图 3-2 所示。

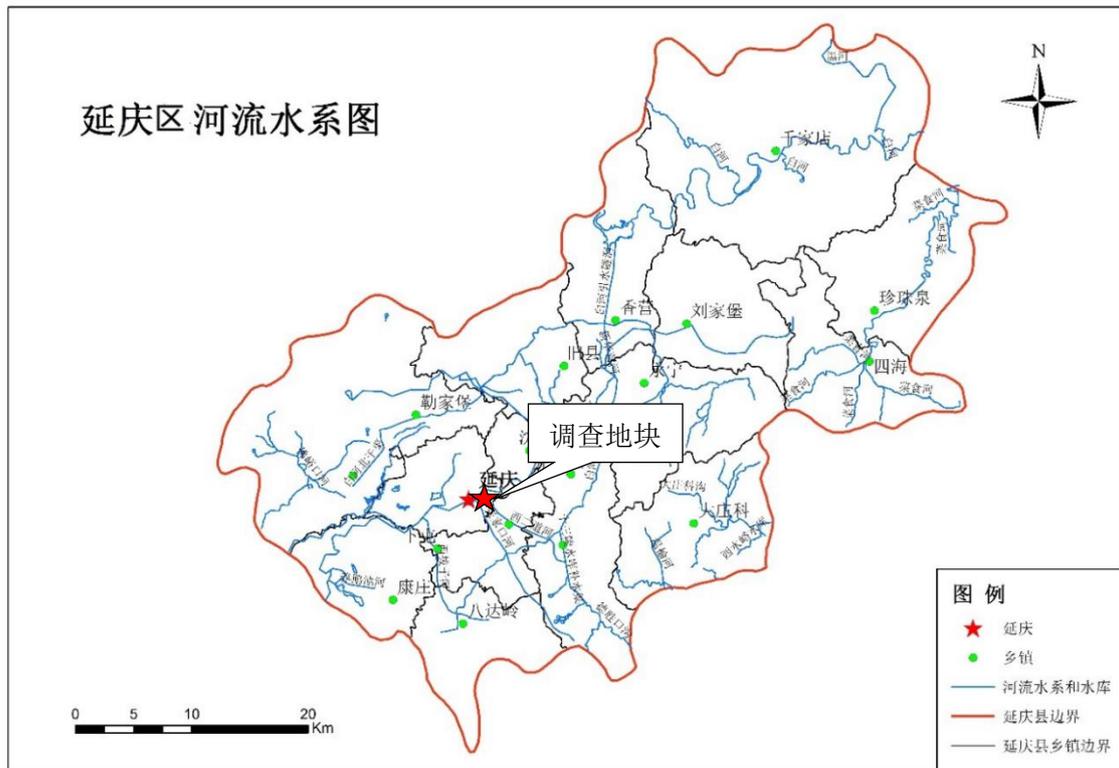
图 3-3 延庆地表水系分布图

I级河流 2 条—白河和妫水河，II级河流 25 条—包括古城河、怀河、菜食河、宝林寺河、三里河等，III级河流 15 条—包括西龙湾河、锥石口沟、古道河、岔石口沟、三里墩沟等，IV级河流 4 条—分别为上下口沟、四海镇沟、五里波西沟和西龙湾河，如图 3-3 所示。本次距离调查地块最近的为南侧 440m 的妫水河。

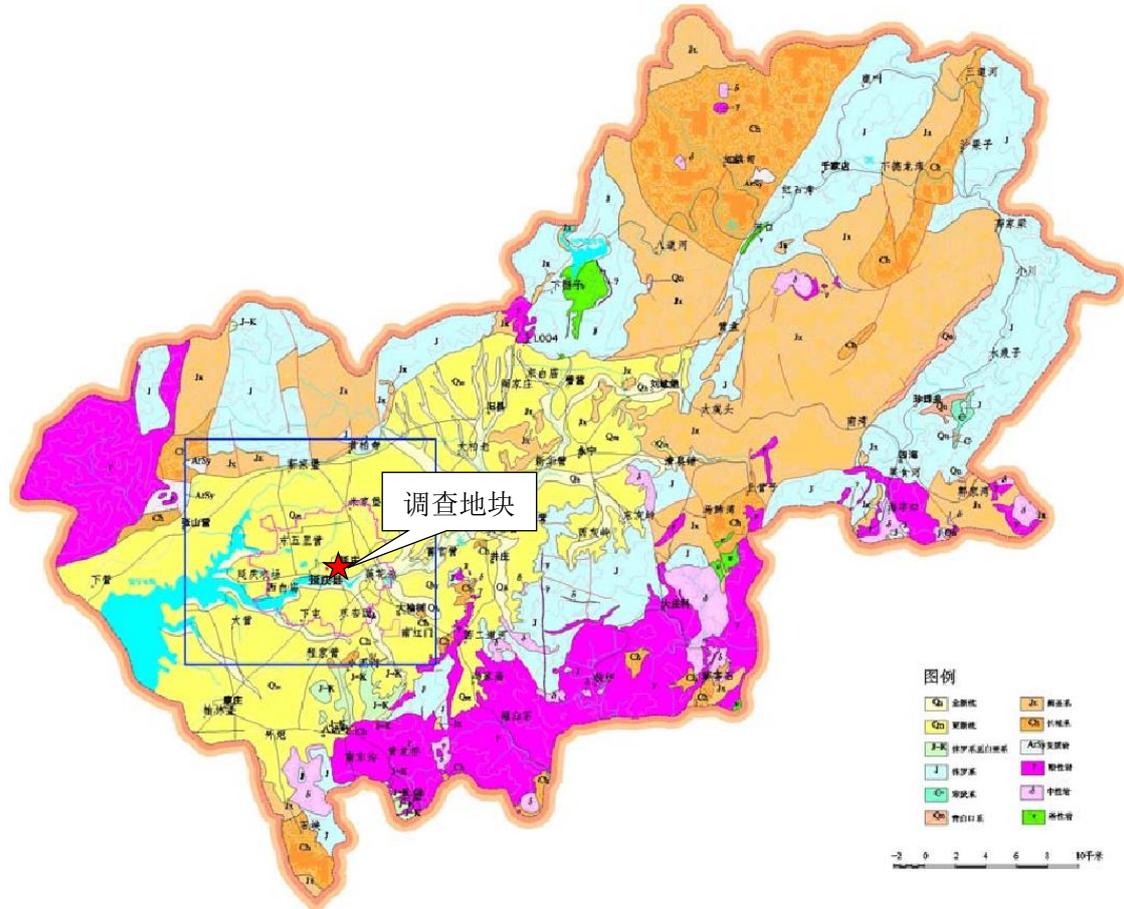
图 3-4 延庆地区地质图

新生界的基底以白垩系、侏罗系为主,四周山区均见有大面积出露。基岩地层自上而下发育有:白垩系、侏罗系、蓟县系、长城系及太古界密云群,地层组合特征相对较为简单;岩浆岩在北部及南部山区见有大面积的出露,盆地内主要隐伏于盆地的北部,岩性以燕山中晚期的中酸性花岗岩为主,深部的太古界构成了基岩的结晶基底。延庆地区区域地质图如图 3-4 所示,调查地块所在区域地表主要以第四纪沉积物为主。

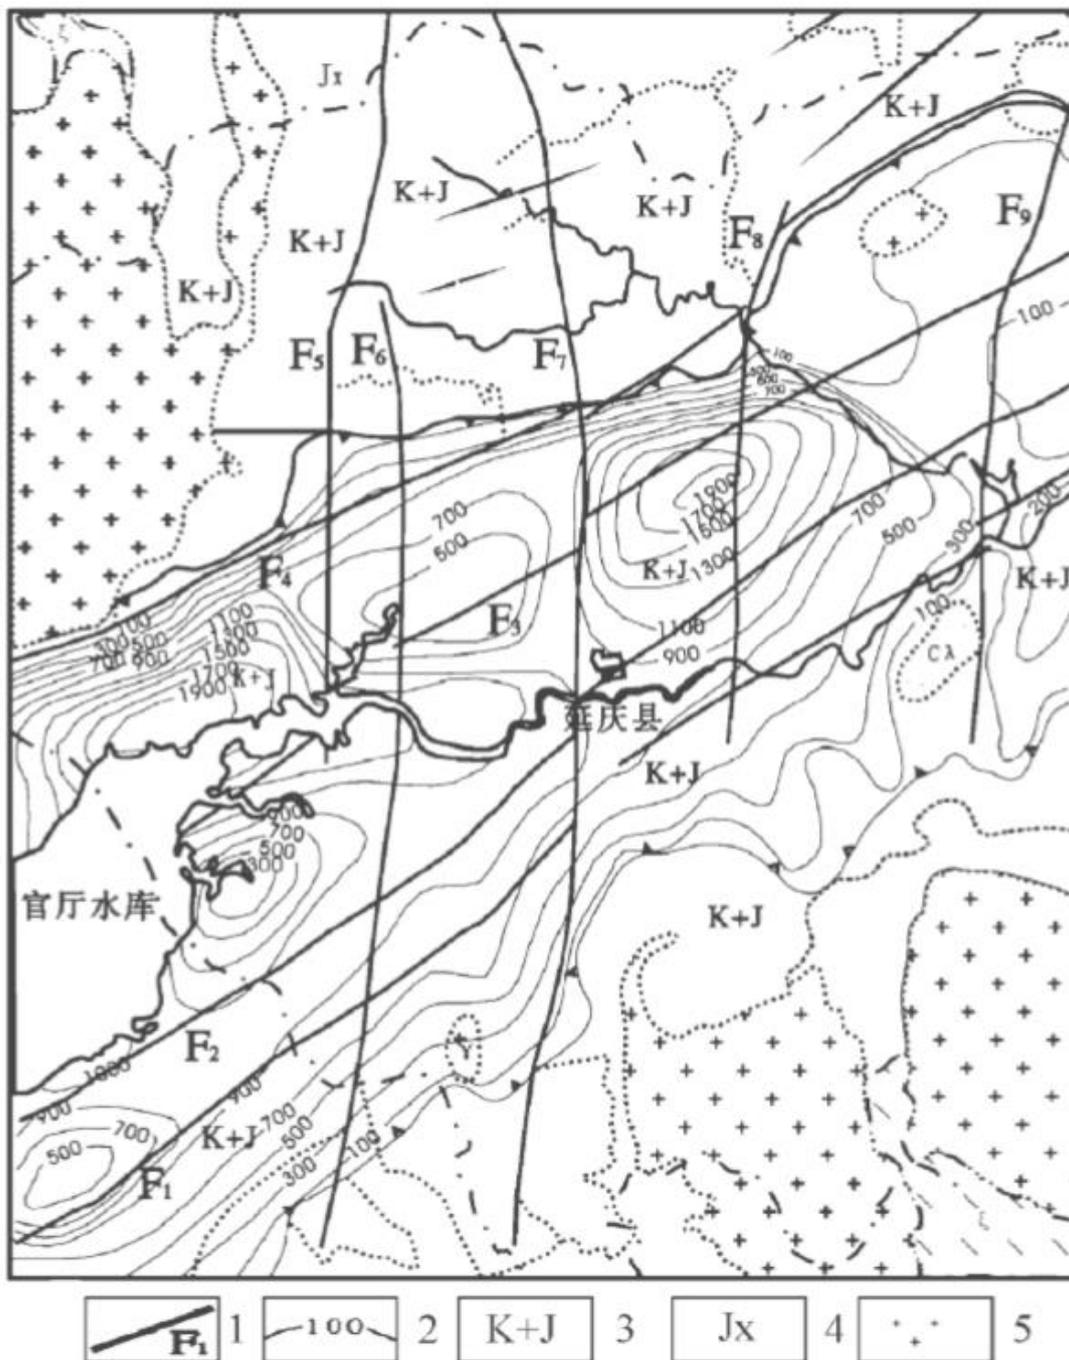
图 3-5 延庆区域地质构造简图

延庆盆地内断裂构造复杂,但规律性较强,以北东向和近南北向构造为主,其中北东向的断裂,规模均相对较大,且均为正断层,从南东至北西依次发育有:康庄—沈家营断裂(F1)、西桑园—谷家营断裂(F2)、五里营—古城断裂(F3)及佛峪口—黄柏寺断裂(F4),它们形成于燕山期,至喜山期异常活跃,控制了延庆盆地总体形态;南北向的断裂从西向东依次分布有:张山营断裂(F5)、路家河断裂(F6)、靳家堡断裂(F7)、古城—苏庄断裂(F8)、旧县断裂(F9),均表现了先逆后张的地质特征,与北东向断裂共同作用,形成了延庆盆地的现今构造格局。区域构造简图如图 3-5 所示。

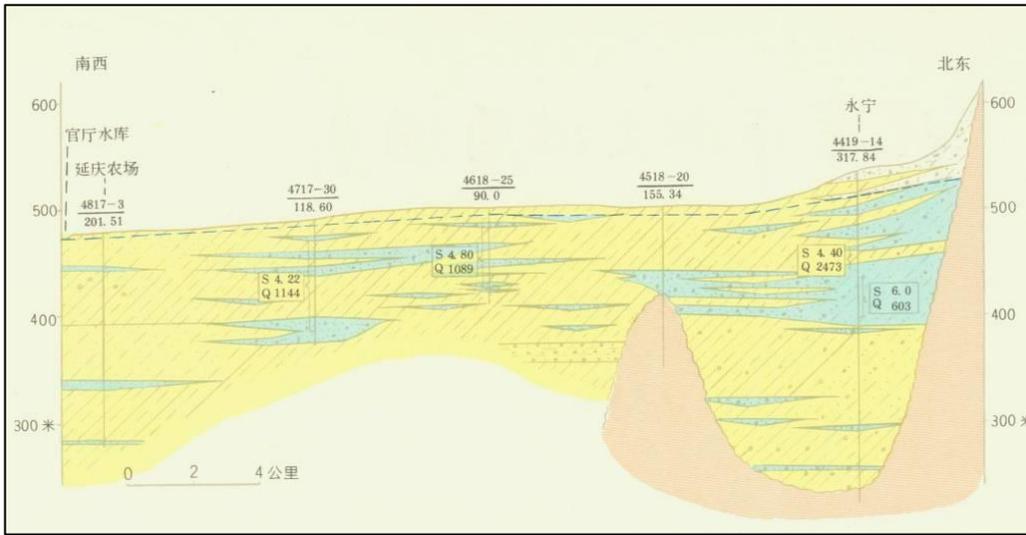
图 3-6 延庆地区第四系含水层剖面图

延庆地区第四系含水层剖面图如图 3-6 所示。

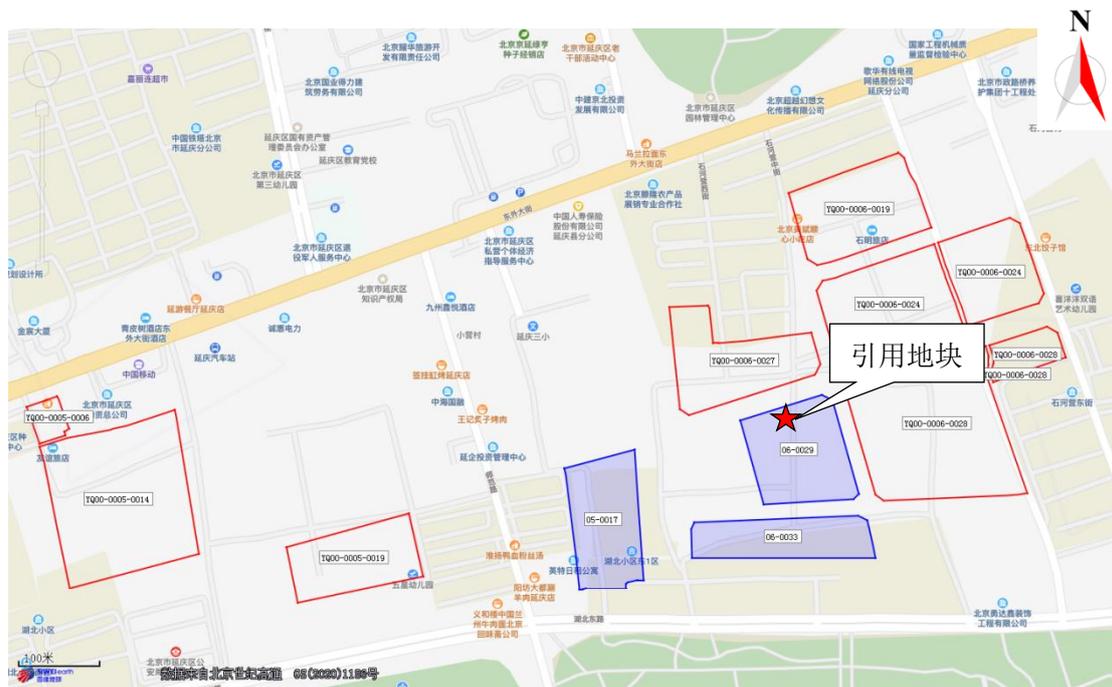
图 3-7 调查地块与引用地块相对位置图

本项目调查期间未进行相关环境水文地质勘查，根据调查地块所在的区域地质和水文地质条件分析，本项目调查地块与地块周边地块区域水文地质条件相同，因此地层及水文条件等参考附件 2《延庆区小营村、石河营村棚户区改造和环境整治项目 YQ00-0006-0029、YQ00-0006-0033、YQ00-0005-0017 地块土壤污染状况调查环境水文地质勘查报告》（航天建筑设计研究院有限公司，2021 年），引用资料地块与项目地块位置关系详见图 3-7 所示。

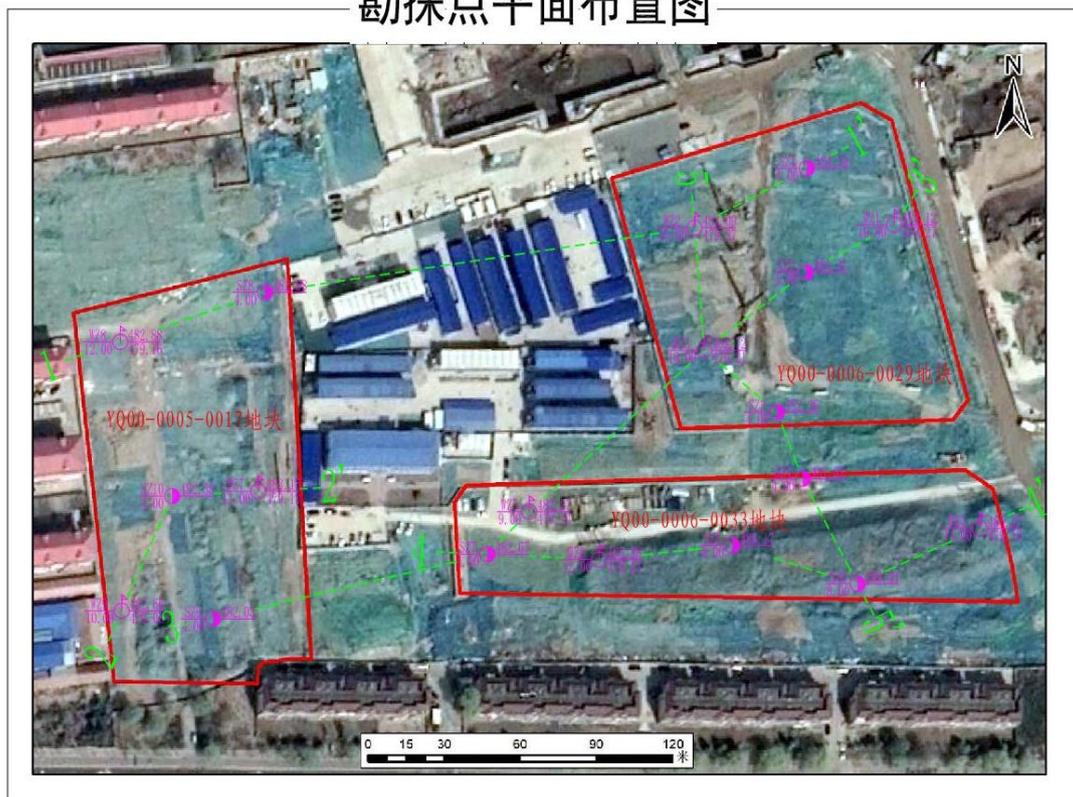
图 3-8 引用地块勘探点平面布置图

调查地块勘探孔平面布置图见图 3-8,西至东向剖面如图 3-9 所示,北志南向地层剖面如图 3-10 所示。

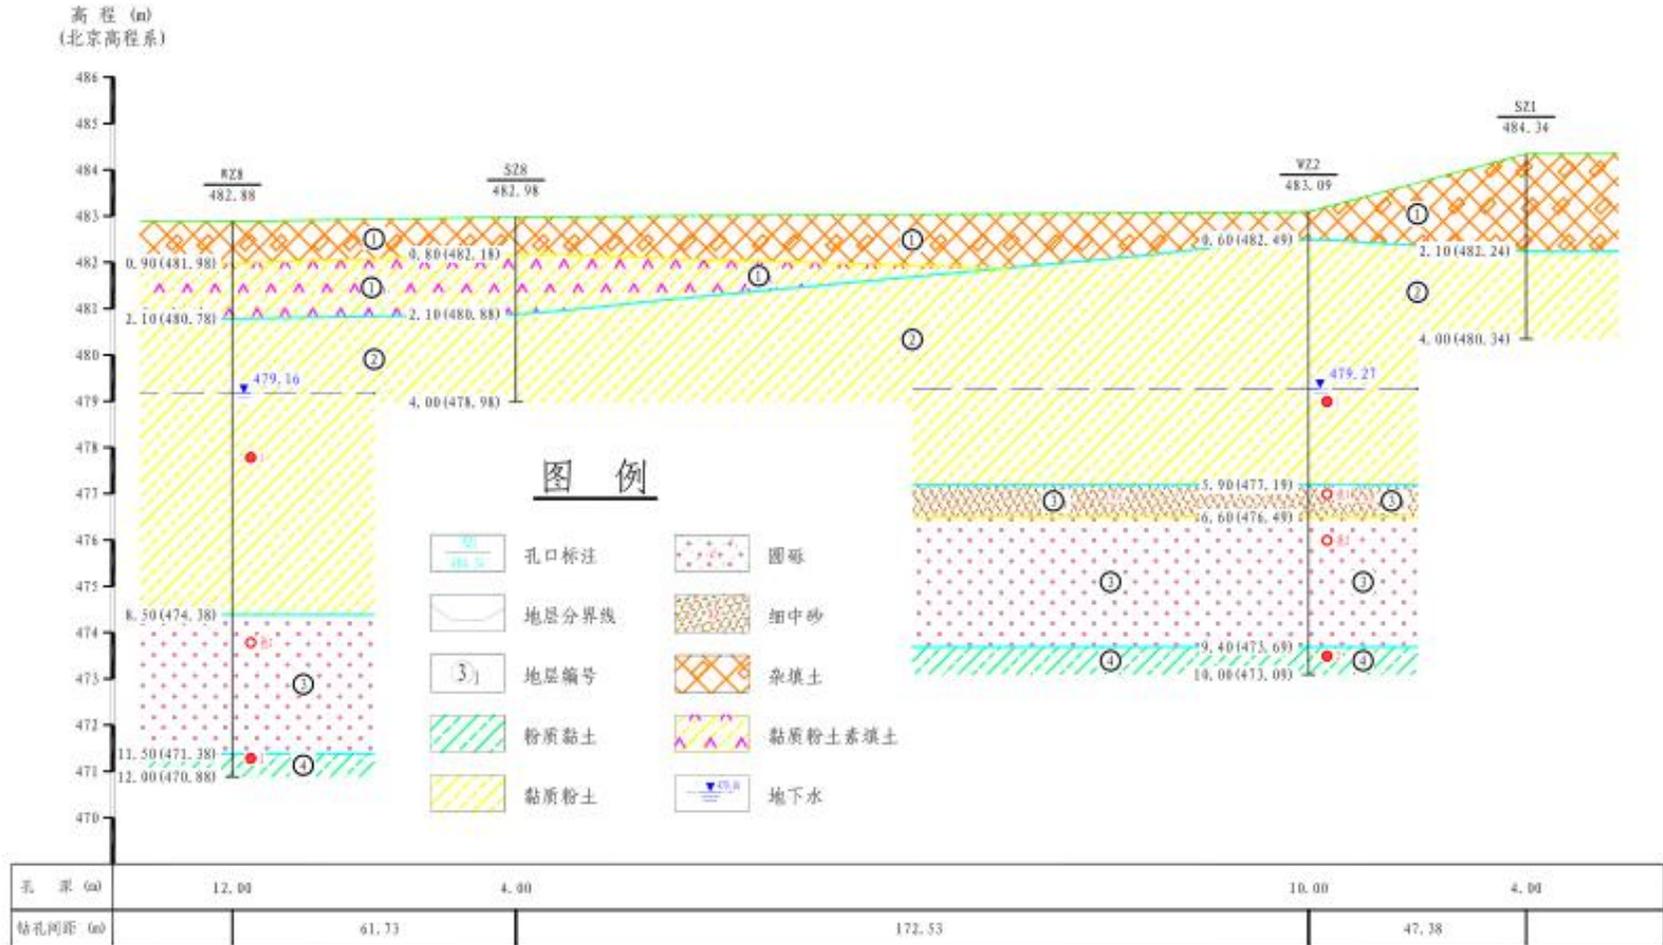
图 3- 91-1'西至东向地层剖面图

典型水文地质剖面图1-----1'

比例尺 水平 1:1000 垂直 1:100

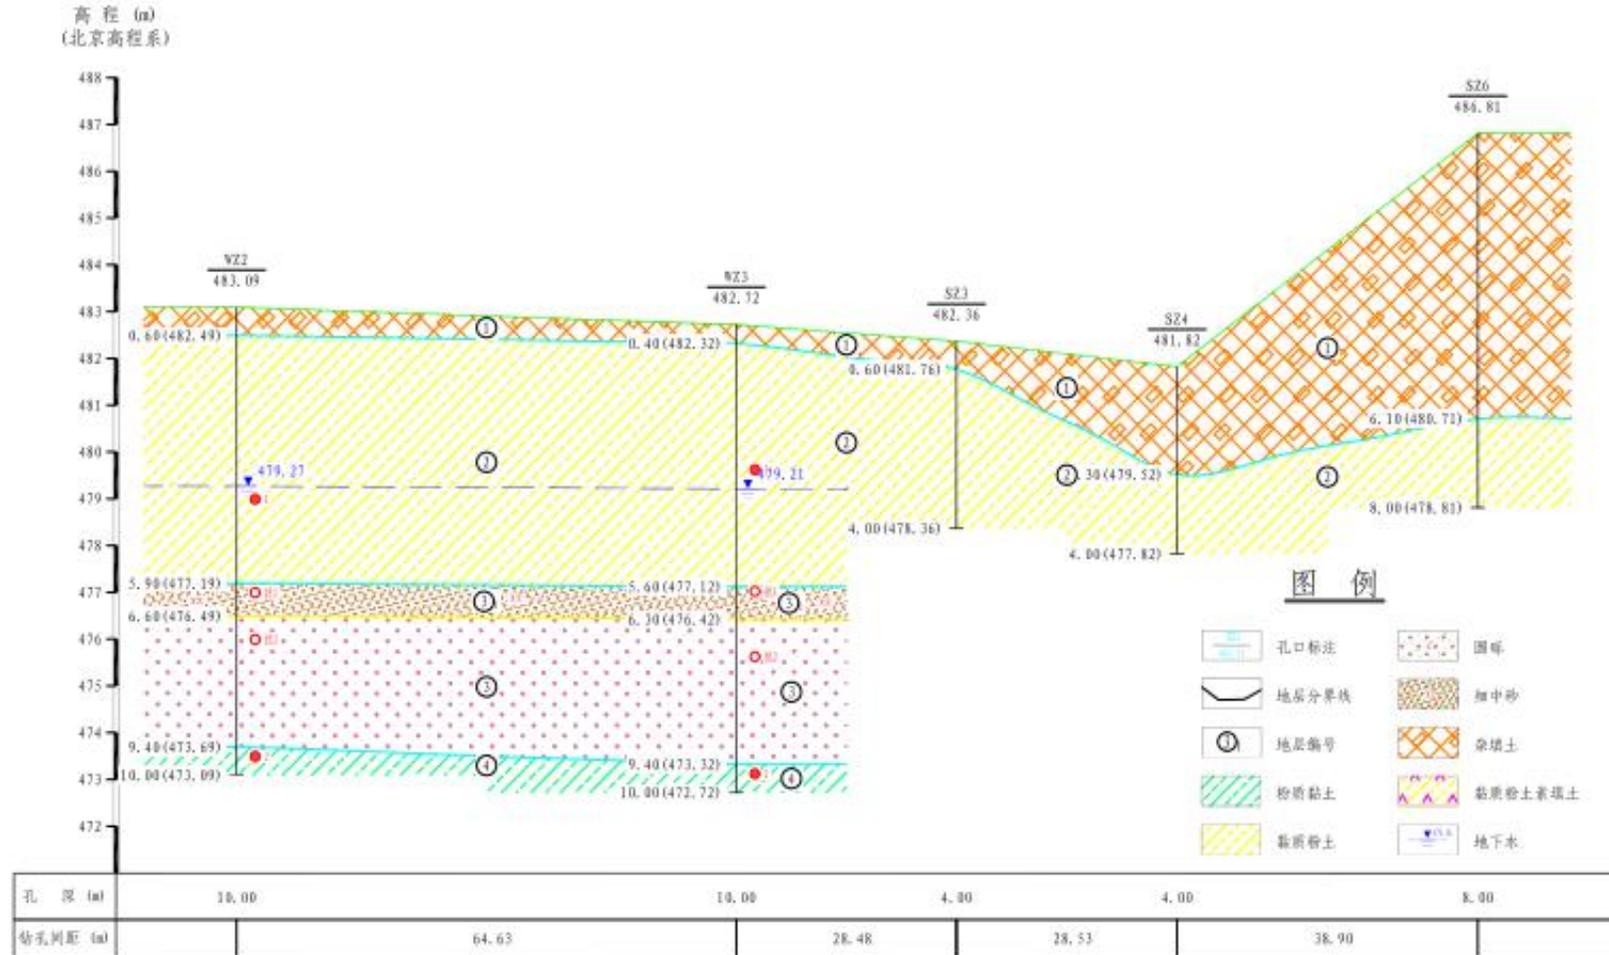
图 3- 105-5'北至南向地层剖面图

典型水文地质剖面图 5-----5'

比例尺 水平 1:600 垂直 1:100

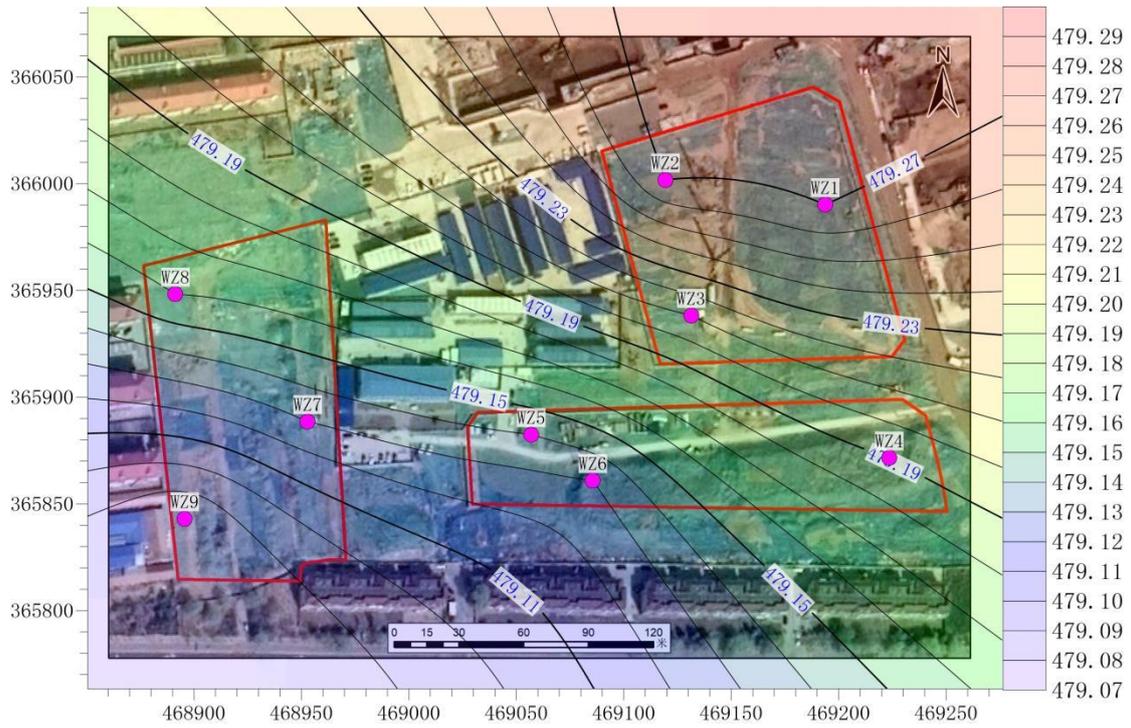
图 3-11 地块地下水等水位线图

根据地下水水位监测资料并结合区域水文地质条件综合分析，场地内浅层地下水在场区内部整体由东北向西南方向排泄，场区水位最大高差约 0.19m，地下水等水位线及流向图见图 3-11、图 3-12 所示。

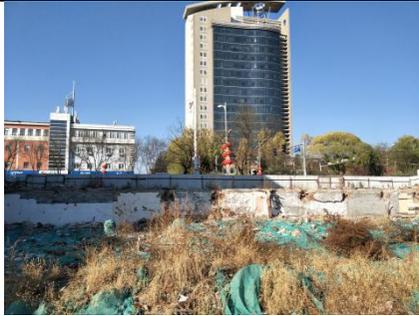
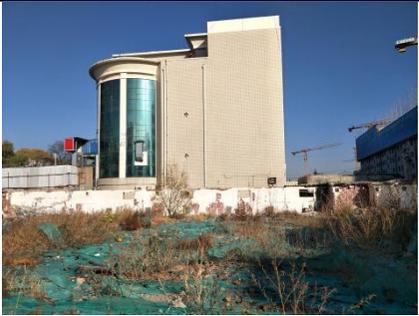
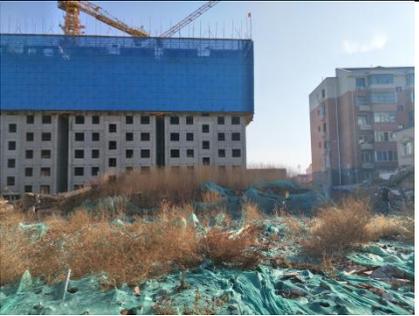
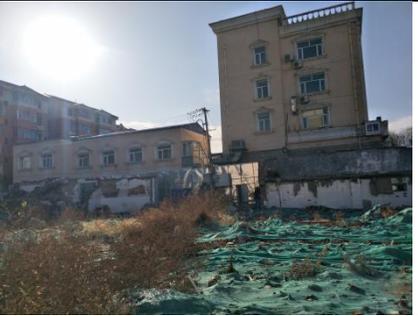
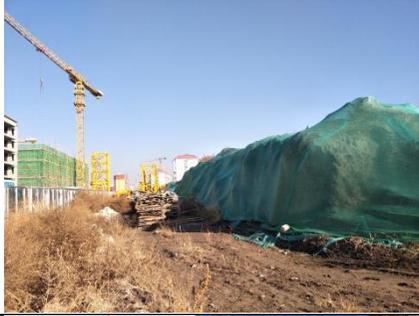
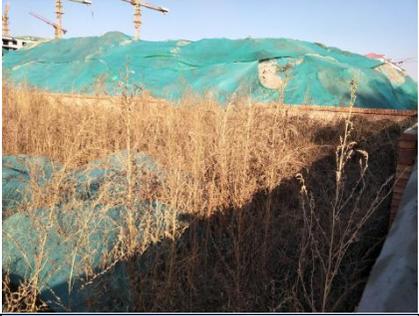
图 3-13 地块现状照片

初步调查工作开展期间，对各地块进行现场踏勘。其中，YQ00-0005-0006 地块未利用；YQ00-0005-0019 地块未利用，地表存有一处堆土，堆土主要来源于 06 街区 29 地块在建住宅的地基挖土，该区域已完成土壤污染状况调查，土壤环境质量满足一类用地要求；YQ00-0006-0028 东地块地基施工中；YQ00-0005-0014 地块、YQ00-0006-0019、24、27、28 西地块已开发建设楼体，楼体基本建设完毕。各个地块环境良好，未发现明显污染痕迹，植被长势良好，无异常气味等情况。地块现状照片见图 3-13。

地块内现场踏勘图片见前文 3.3.1 小节中图 3-13 所示。

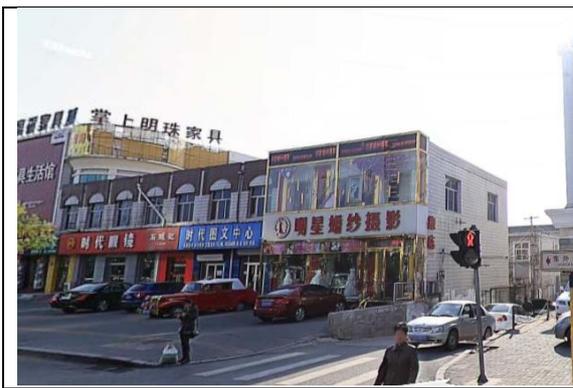
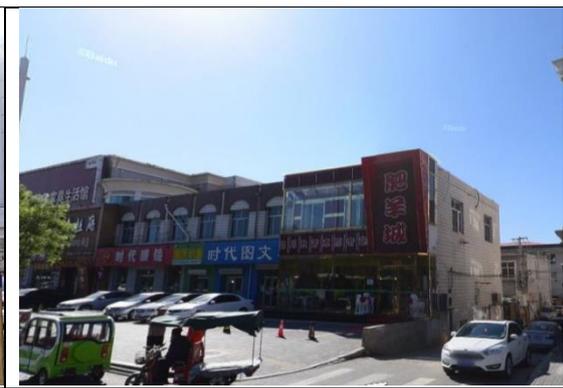
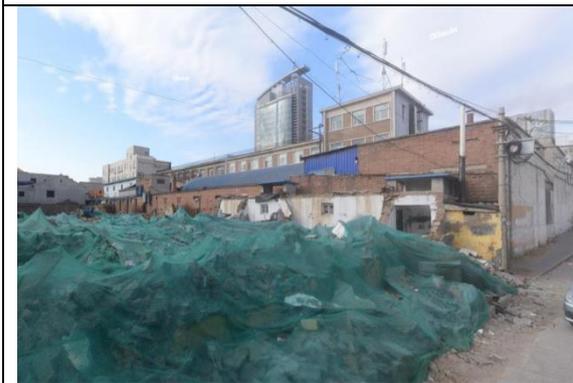
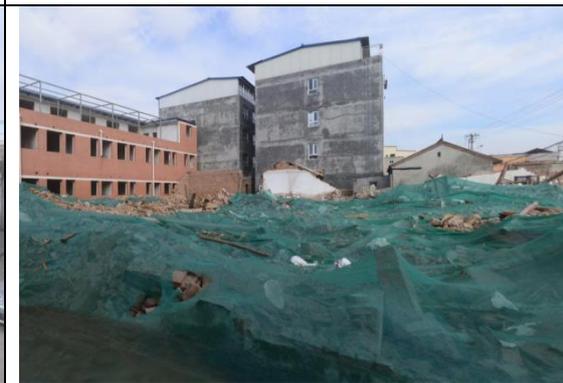
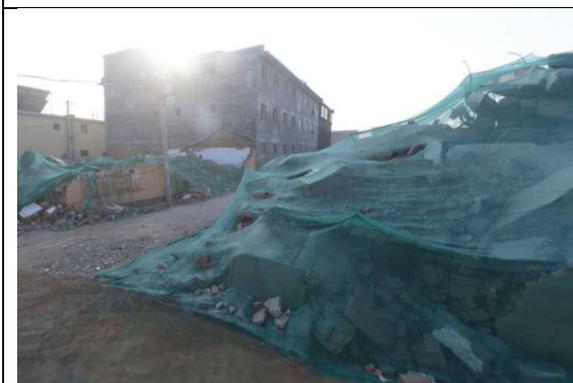
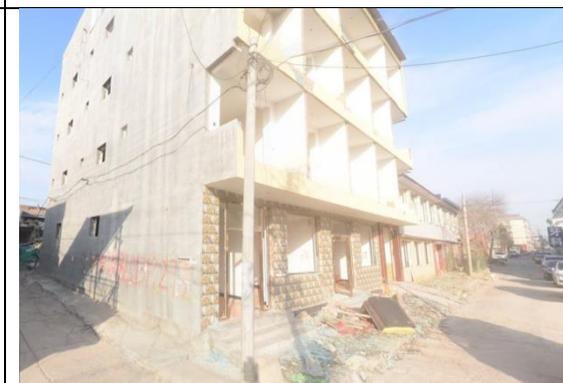
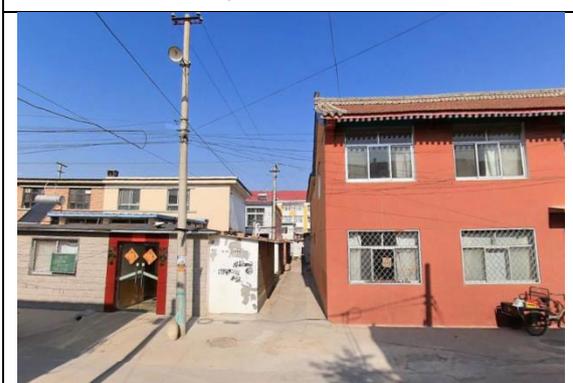
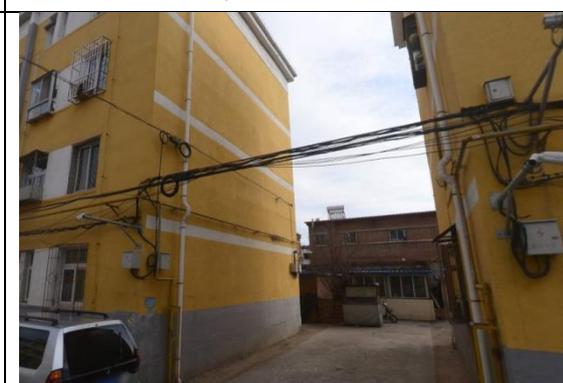
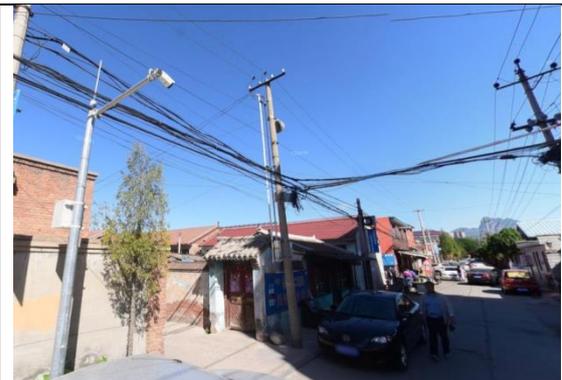
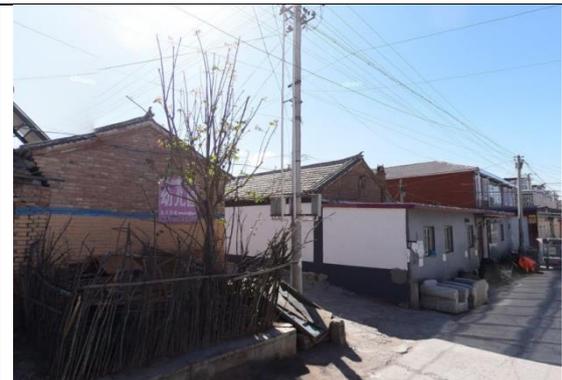
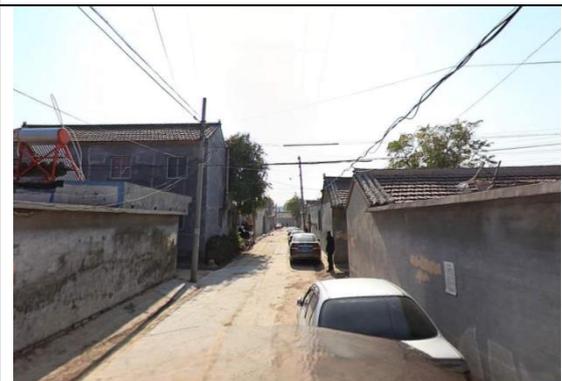
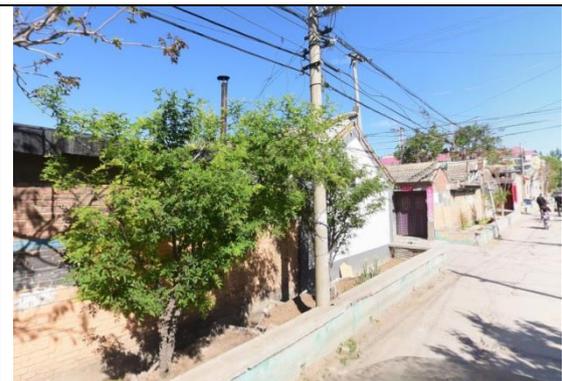
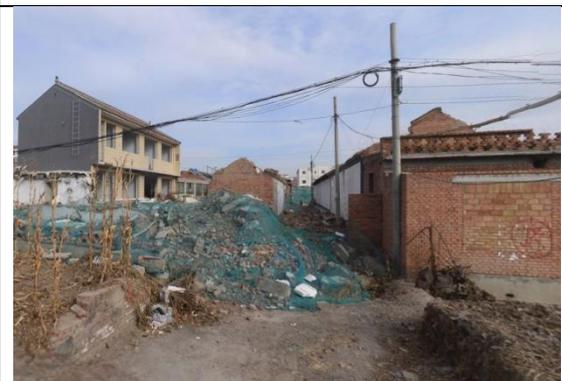
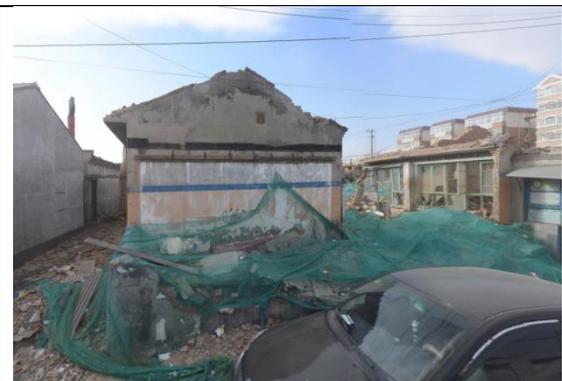
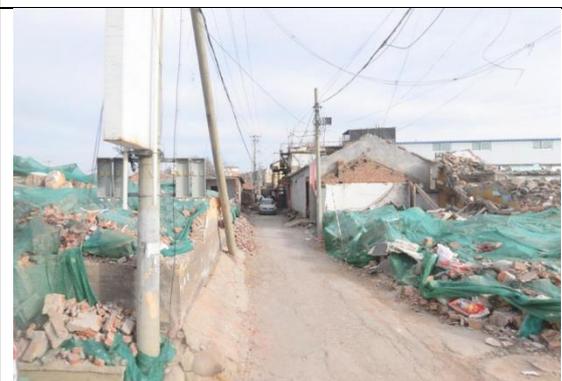
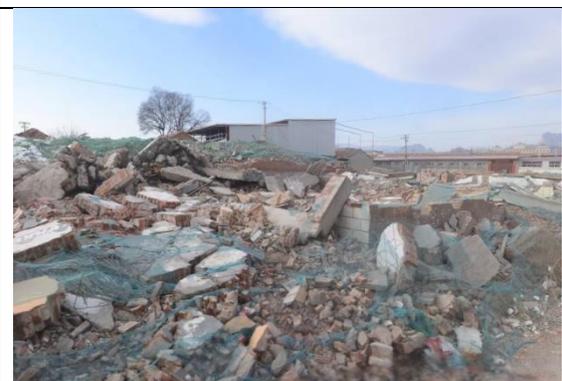
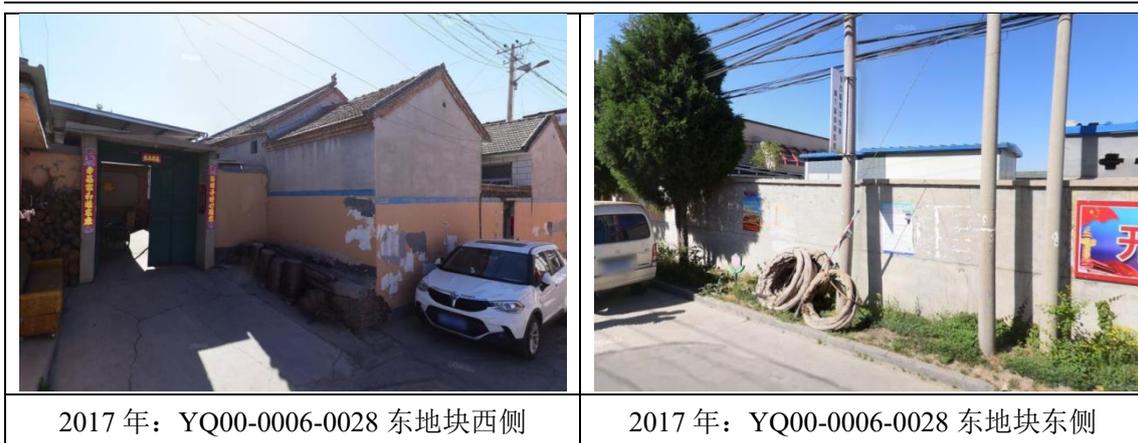
图 3-14 各地块历史用地情况照片

根据人员访谈、卫星影像图、历史街景照片，项目地块历史至今主要作为小营村、石河营村宅基地，其中 YQ00-0005-0006 地块为商铺及住宅，YQ00-0006-0028 东地块为市政供暖所石河营换热站，历史使用阶段不涉及生产加工活动。各地块历史使用情况汇总如表 3-4 所示，历史街景照片如图 3-14 所示，地块历史影像图如图 3-15-图 3-30 所示。
