延庆区小营村、石河营村棚户区改造和环境
整治项目 YQ00-0005-0006、14、19、
YQ00-0006-0019、24、27、28 地块
土壤污染状况调查报告

委托单位：中建京北投资发展有限公司

编制单位：北京市劳保所科技发展有限责任公司

二〇二二年十二月

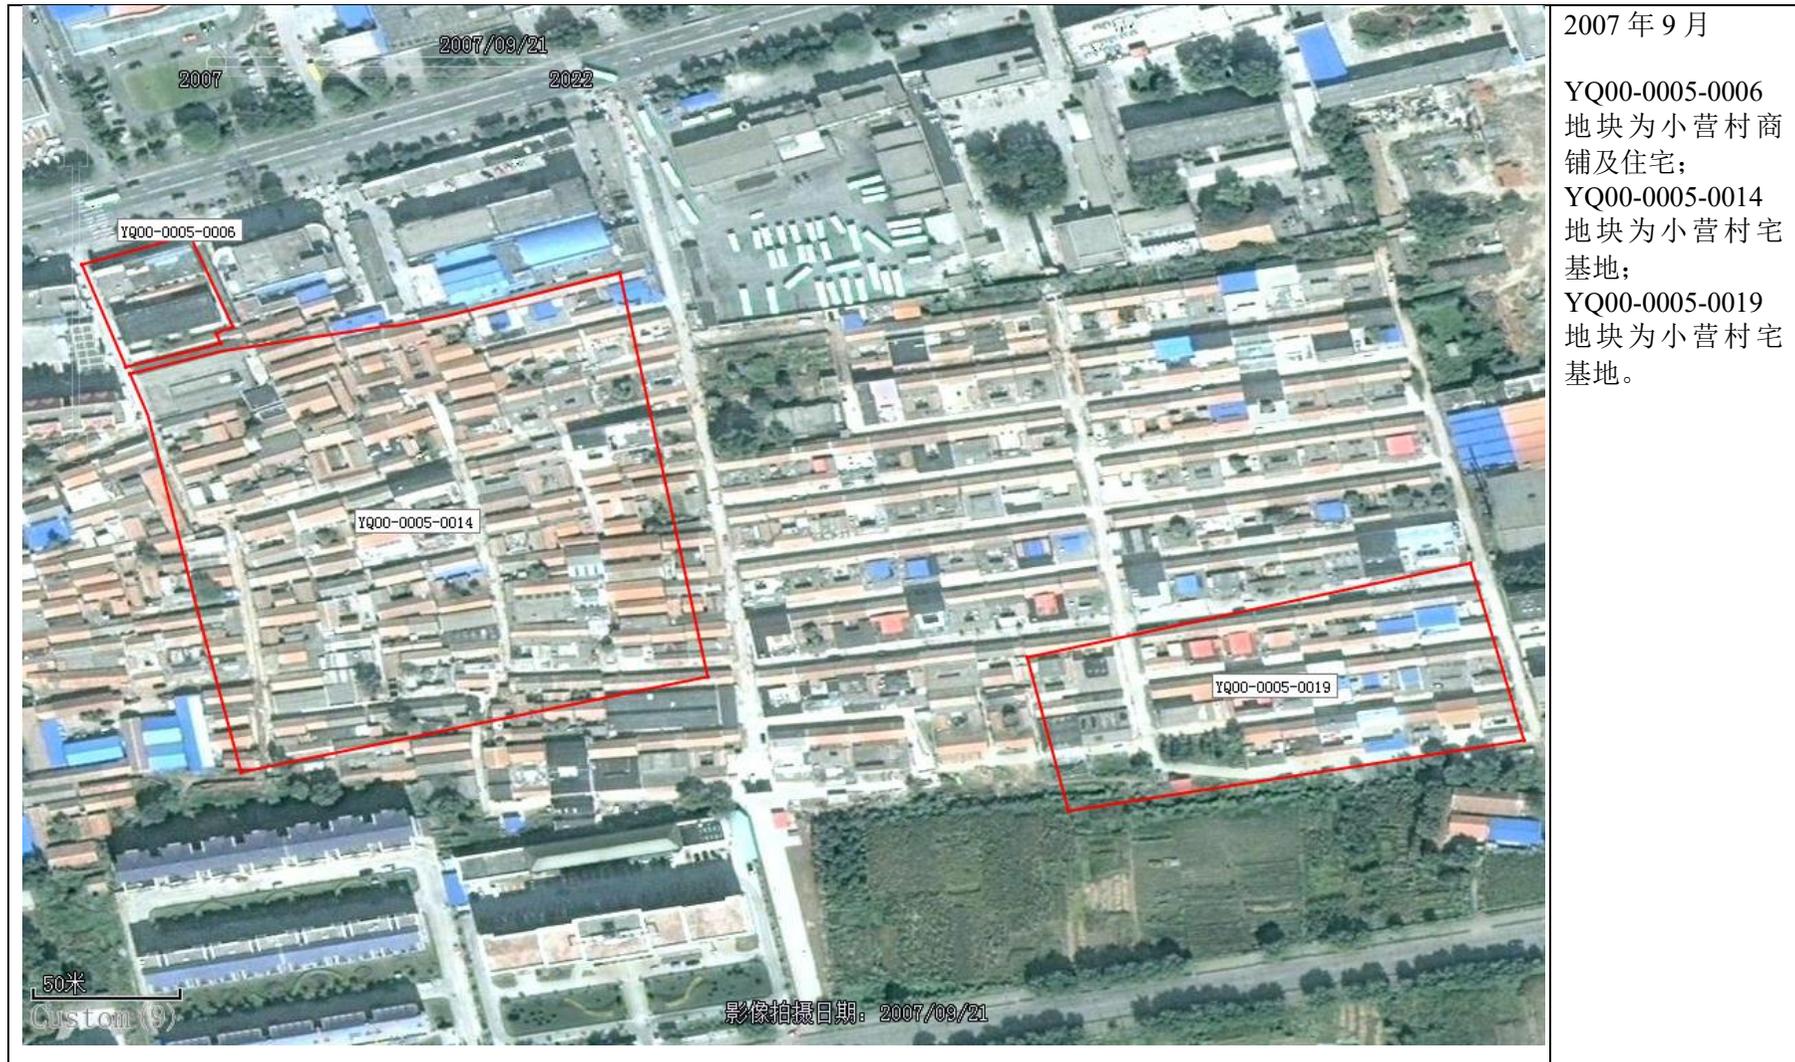
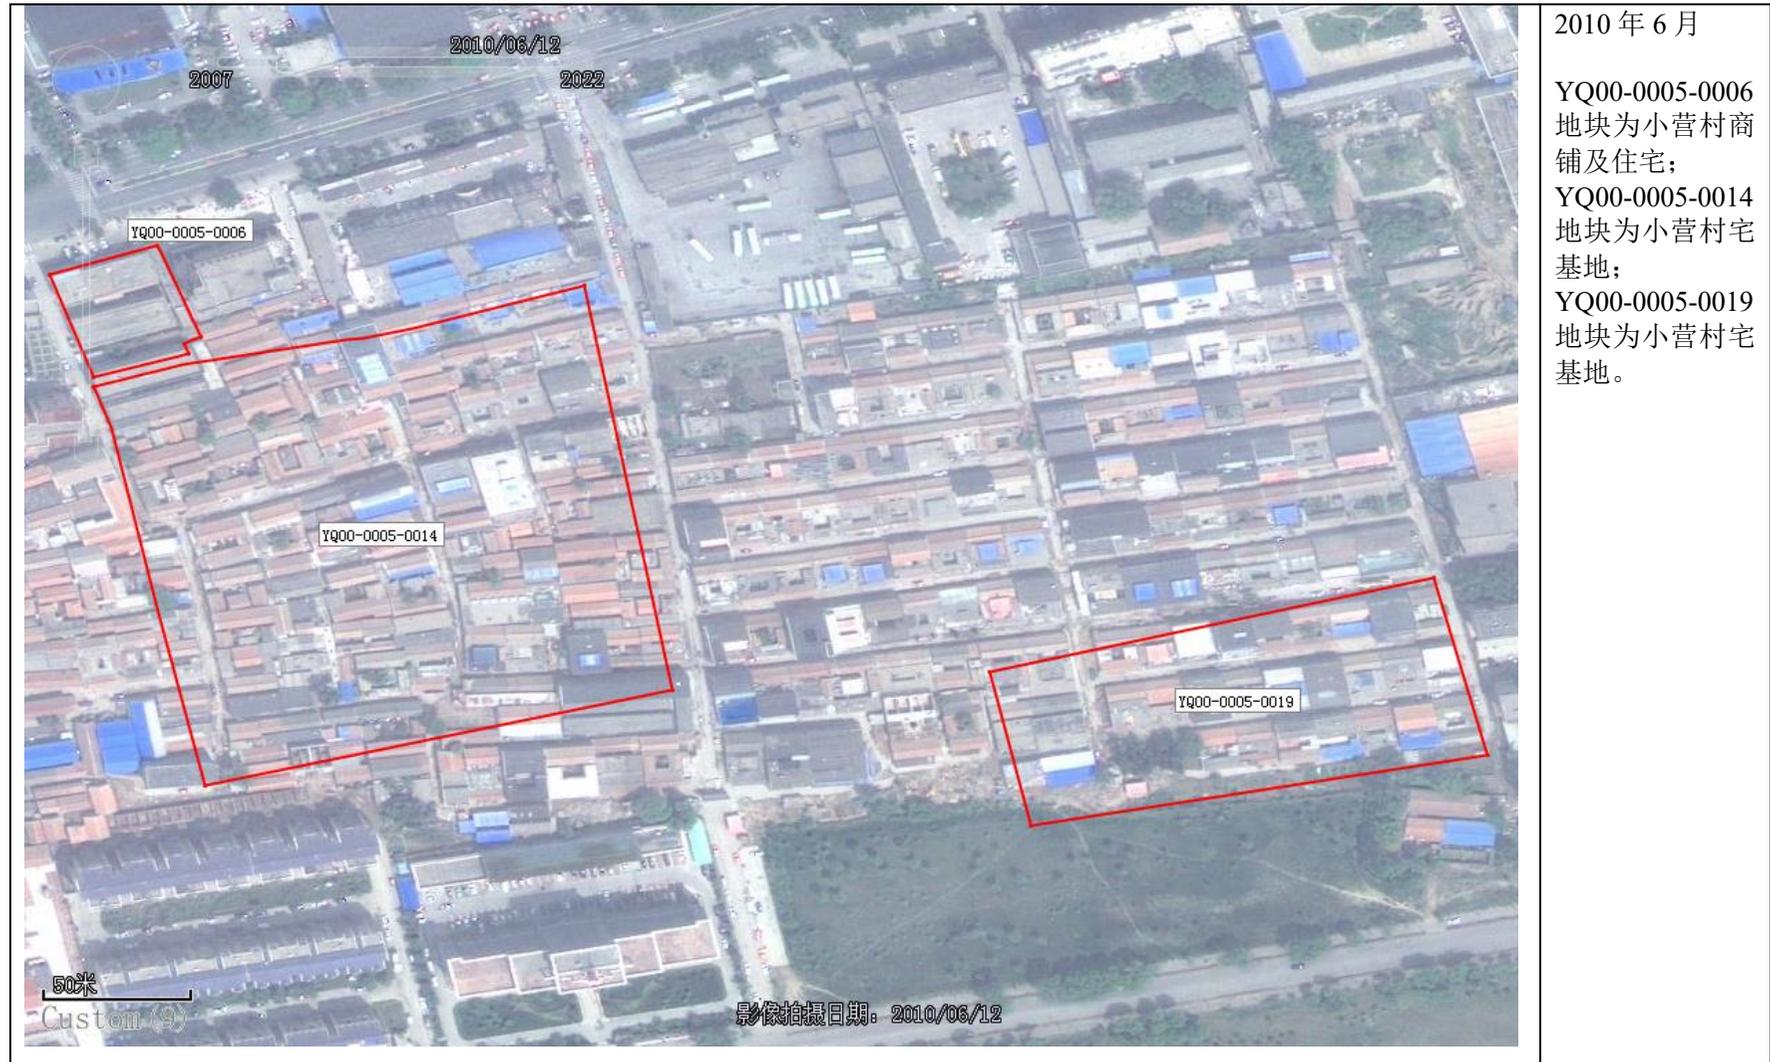
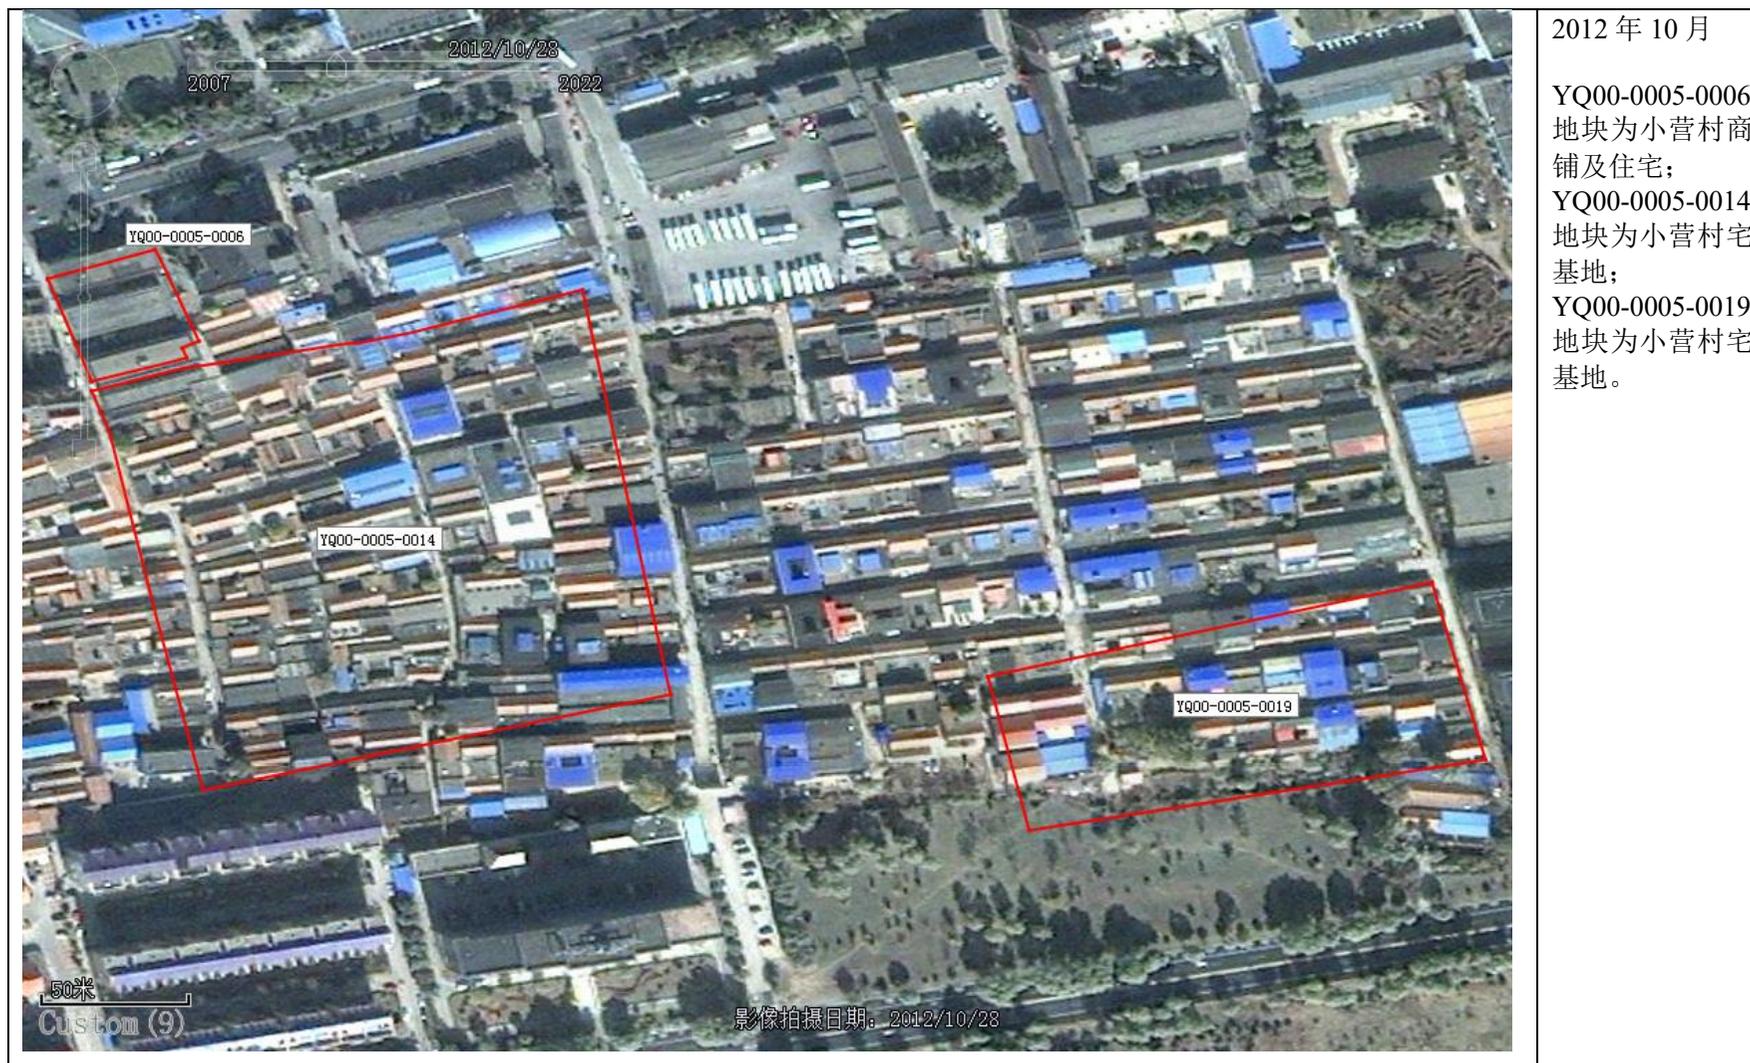
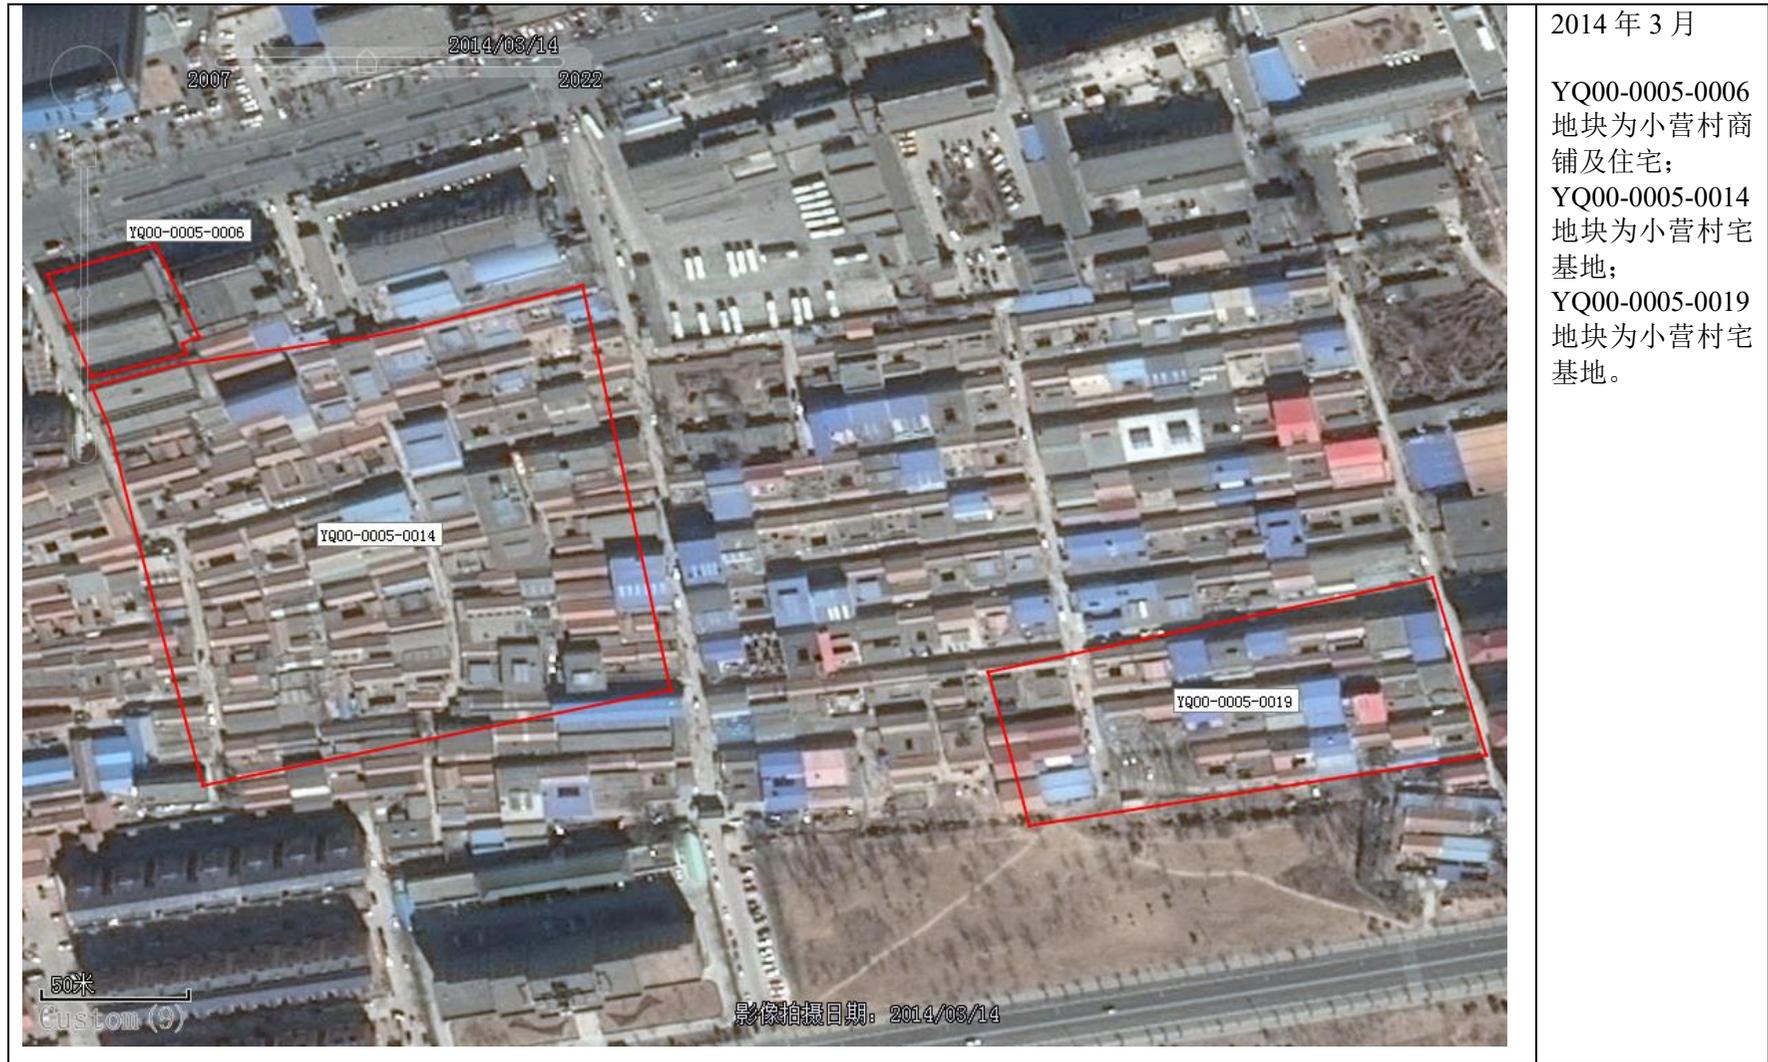
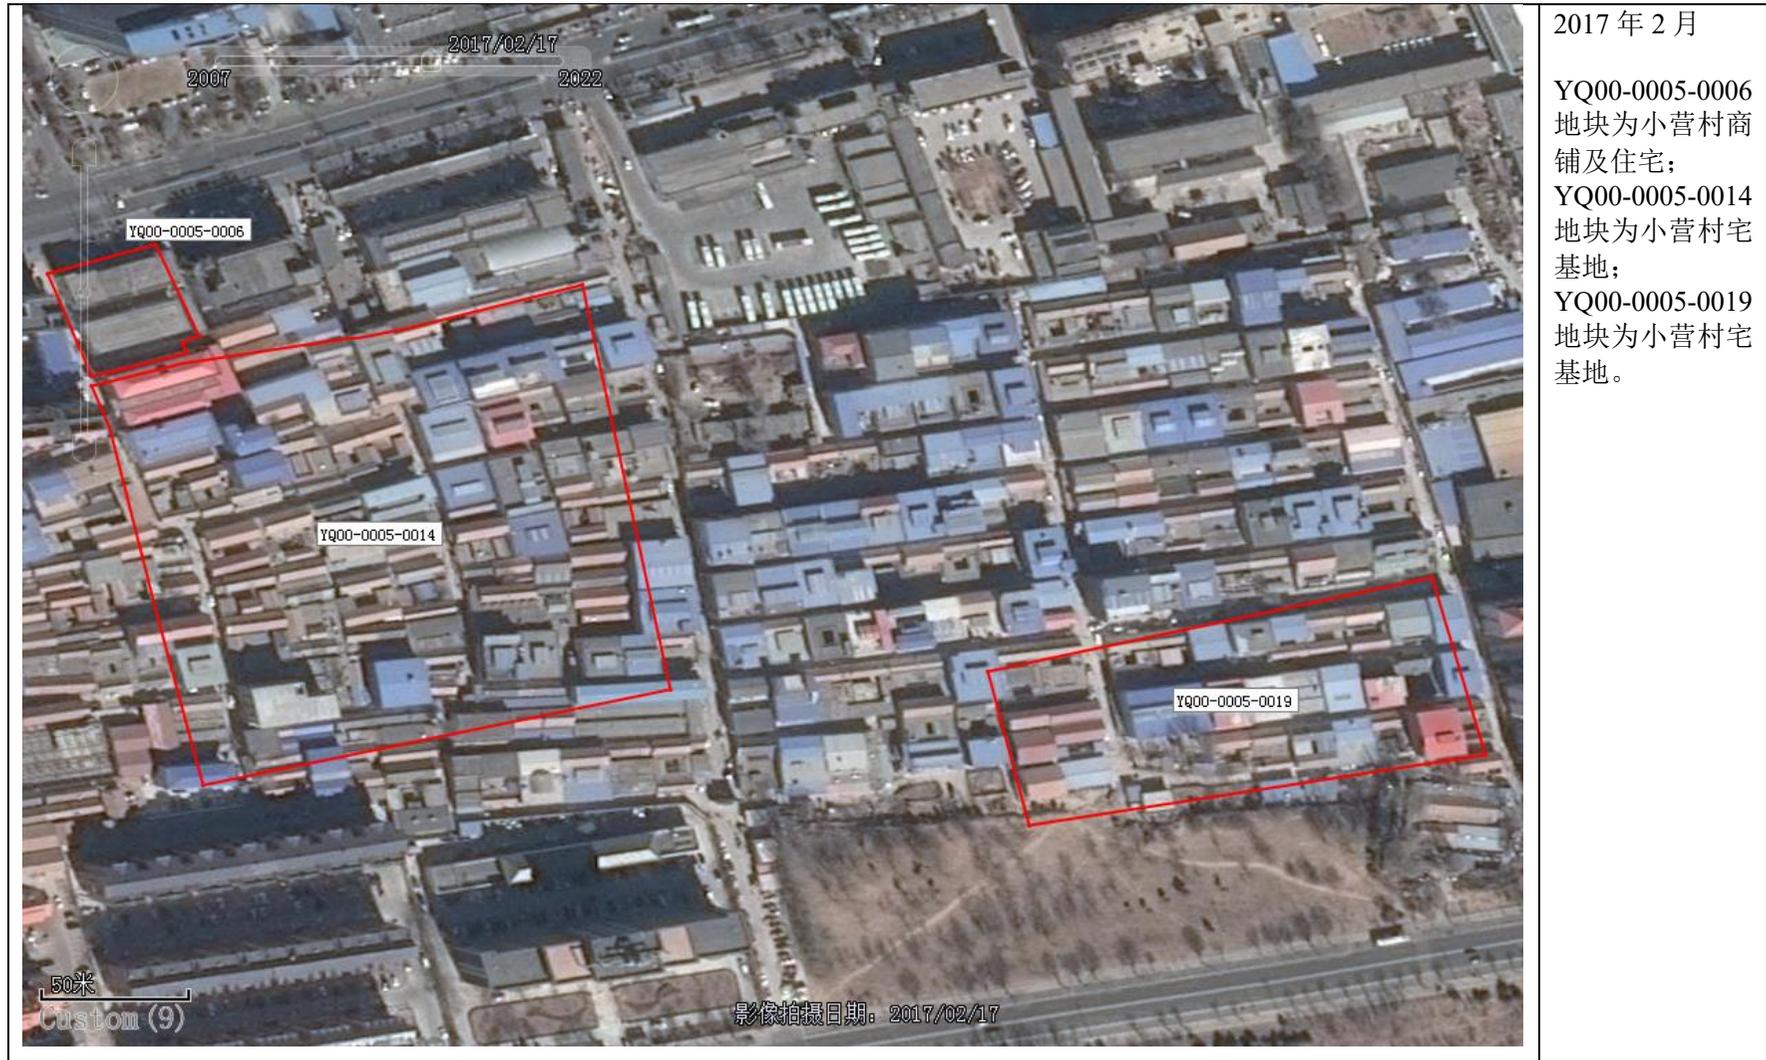
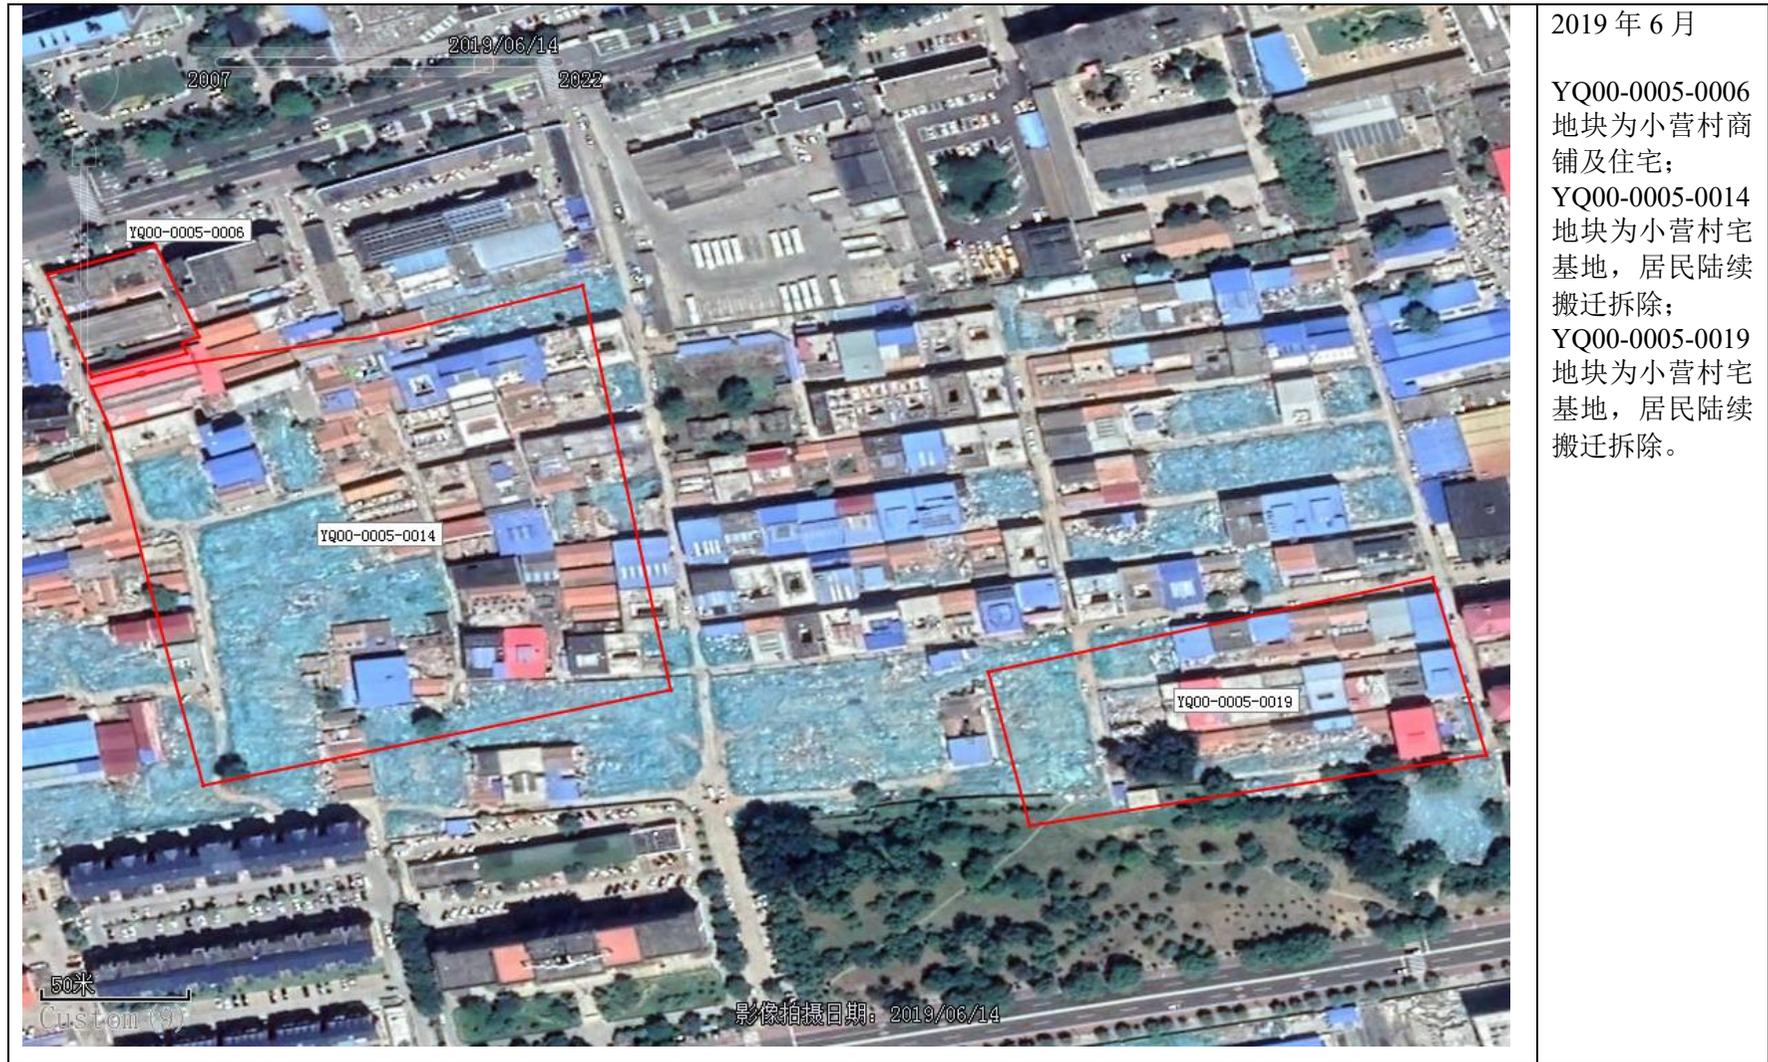
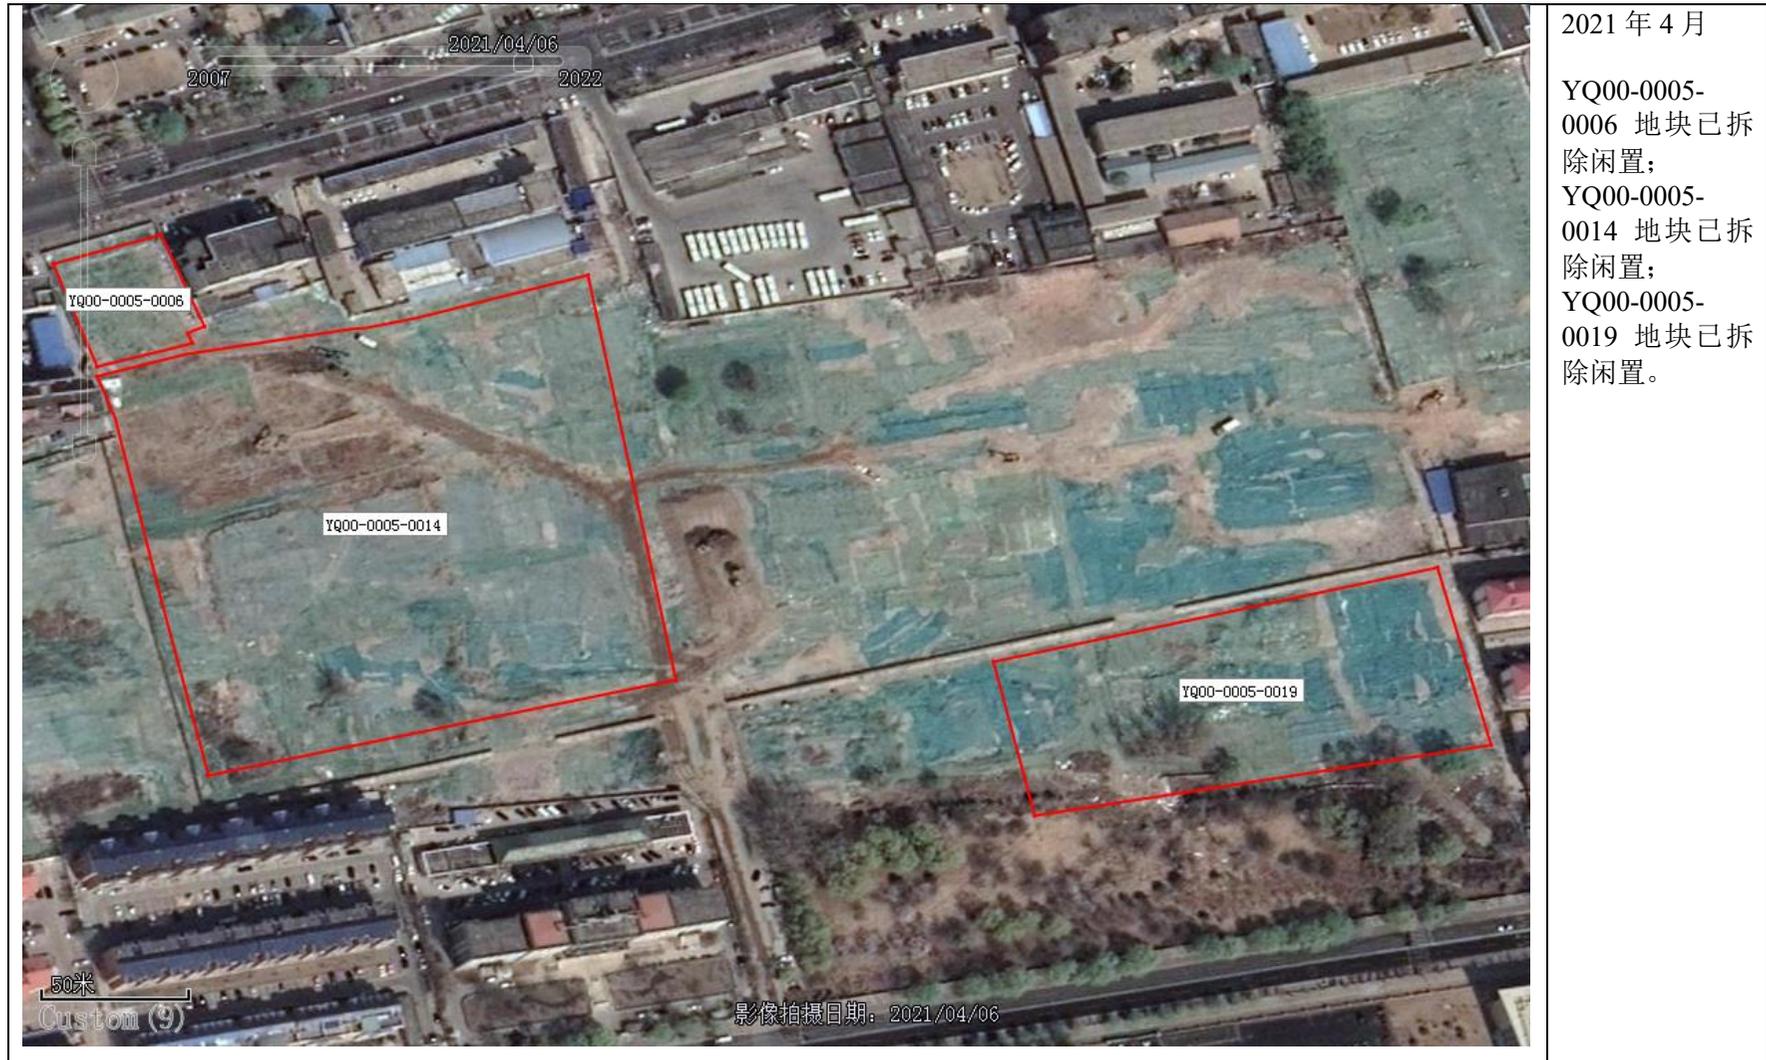
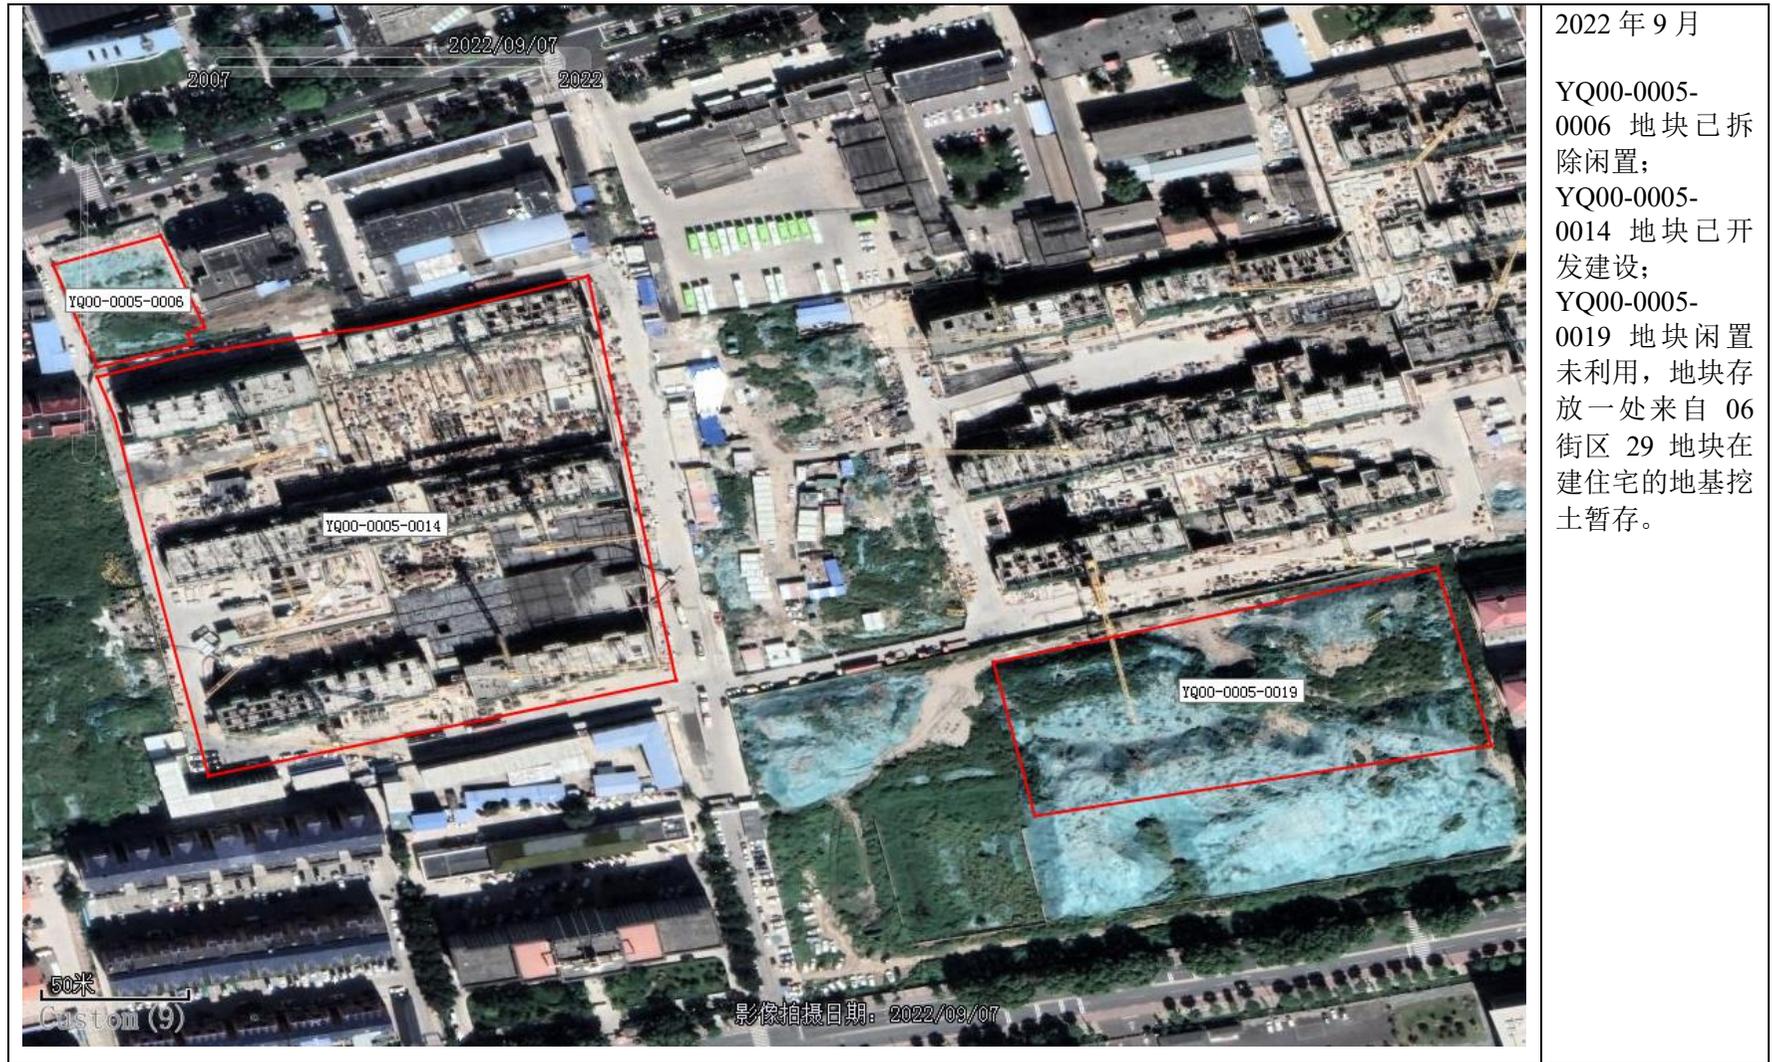
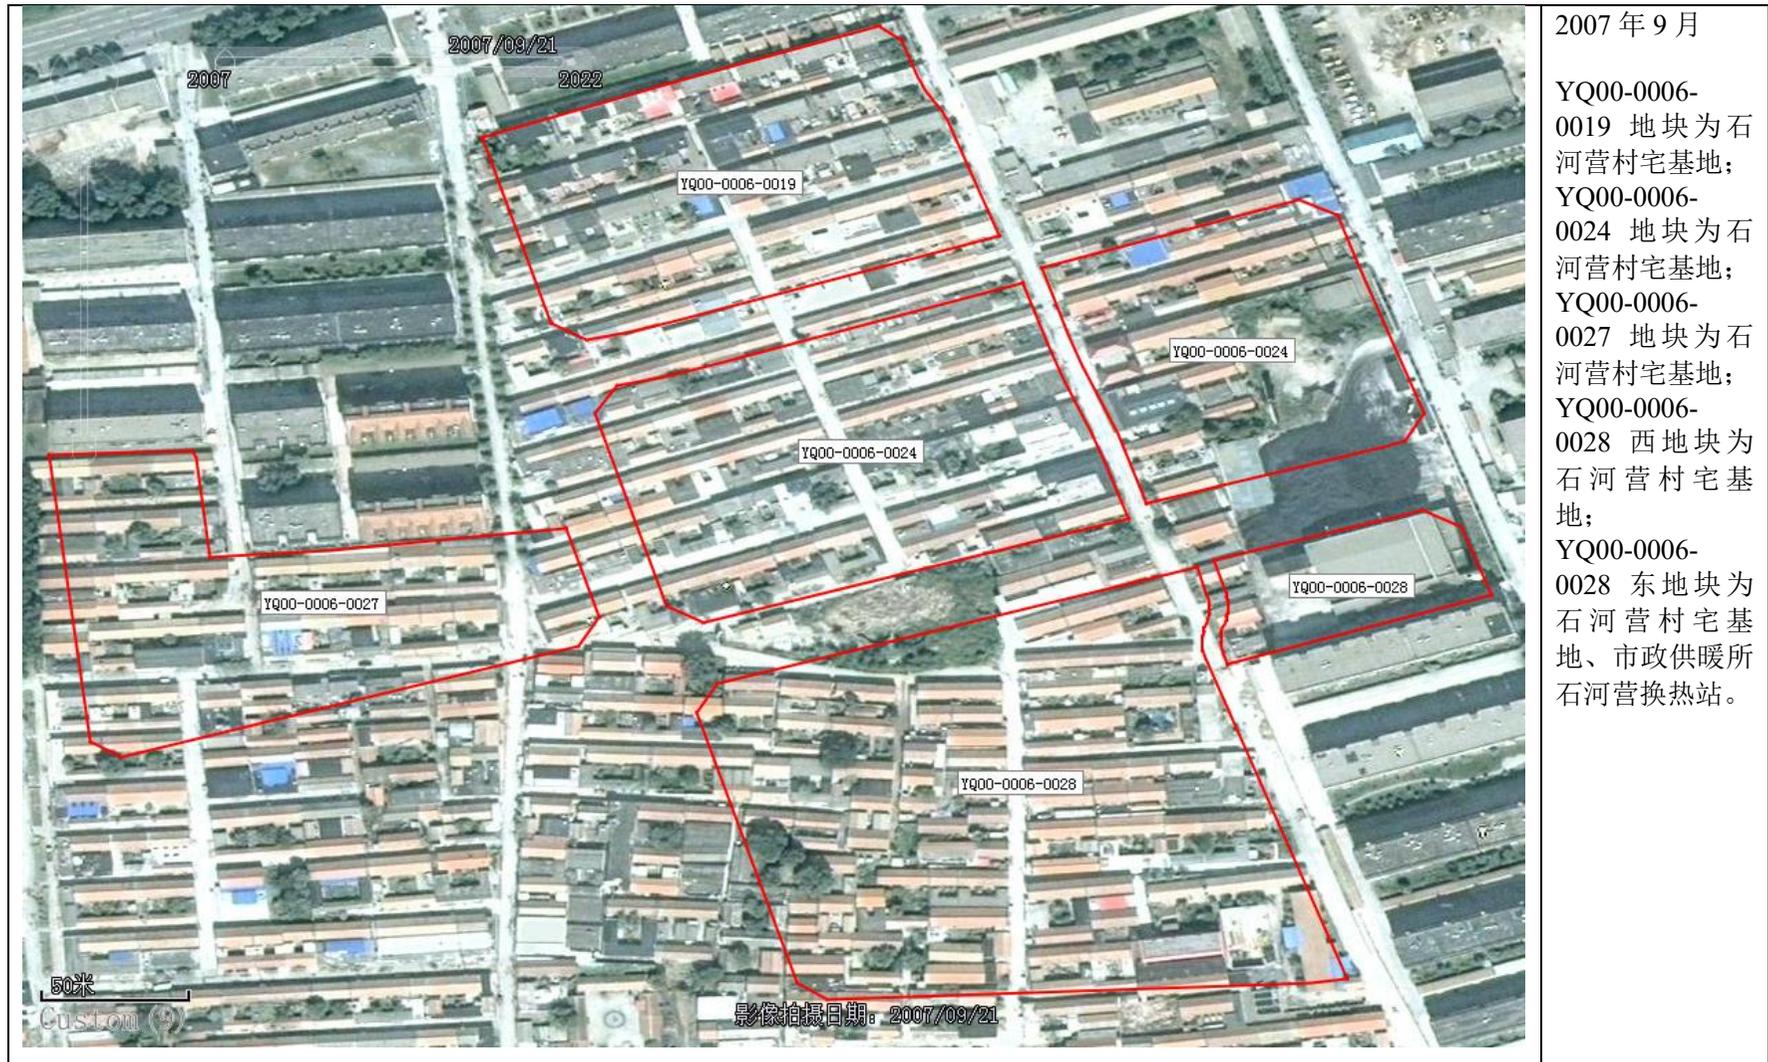
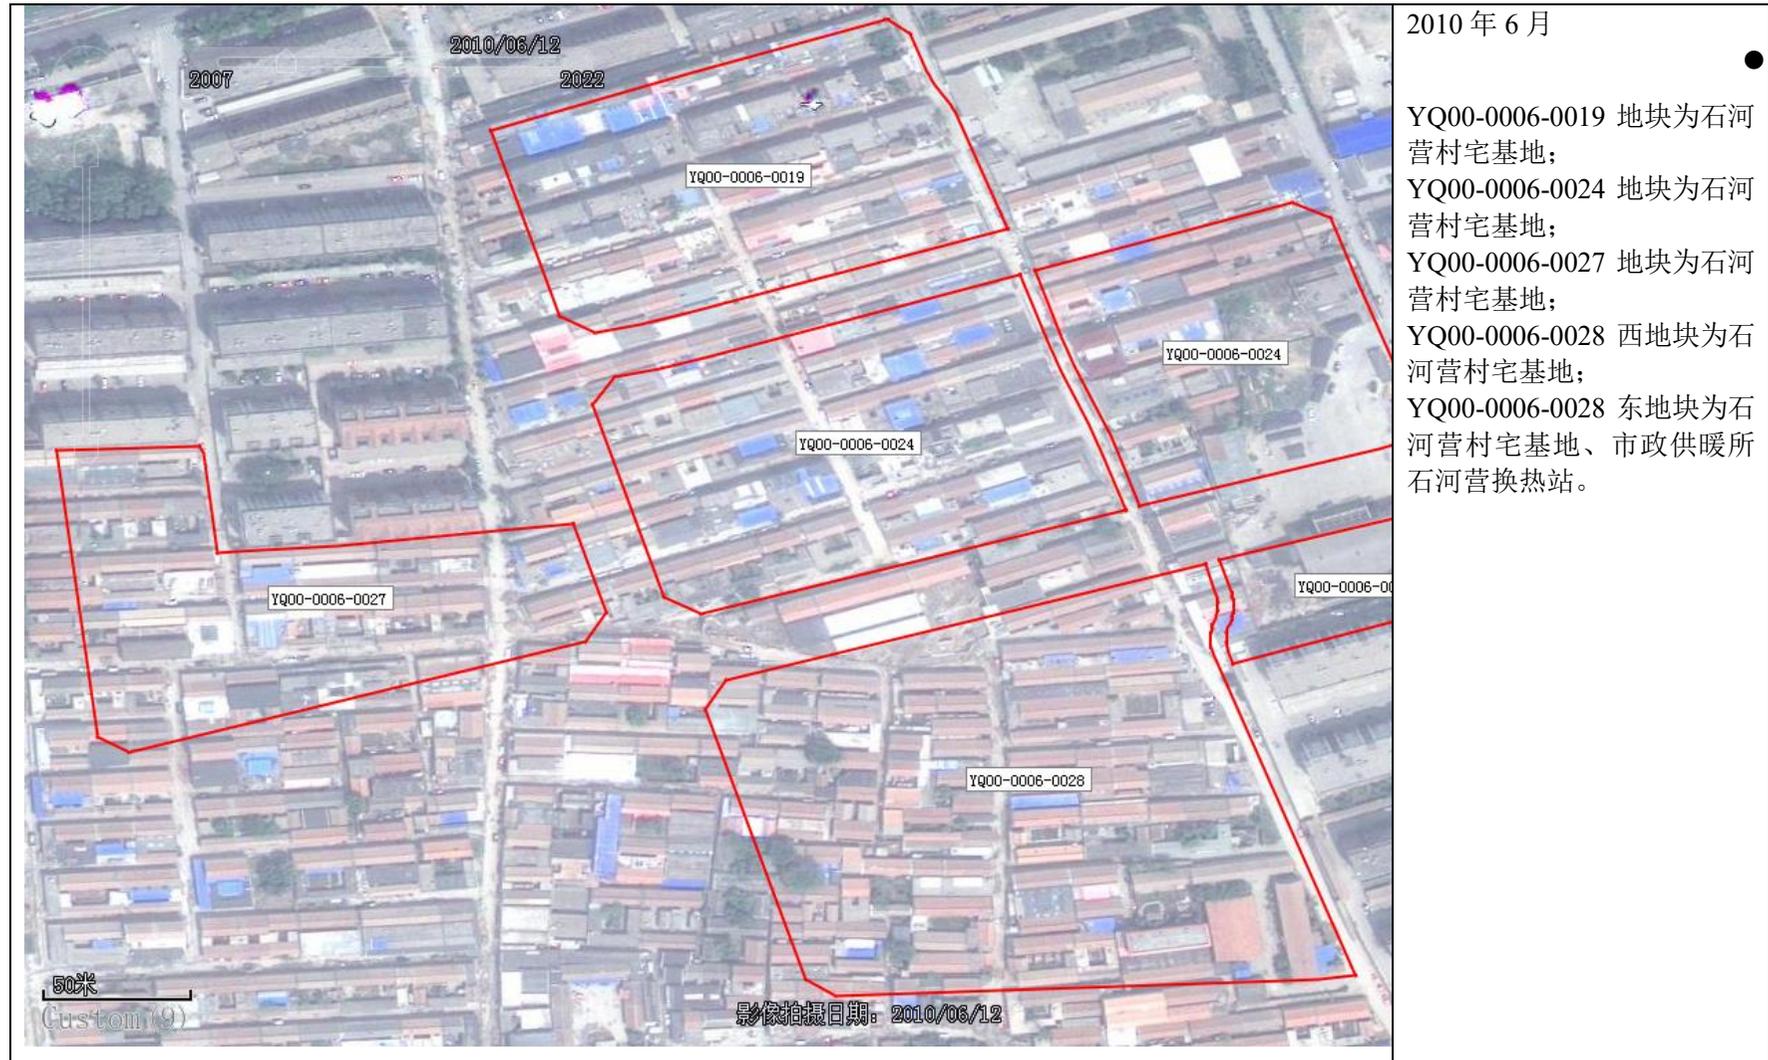
根据人员访谈、卫星影像图、历史街景照片，项目地块历史至今主要作为小营村、石河营村宅基地，其中 YQ00-0005-0006 地块为商铺及住宅，YQ00-0006-0028 东地块为市政供暖所石河营换热站，历史使用阶段不涉及生产加工活动。各地块历史使用情况汇总如表 3-4 所示，历史街景照片如图 3-14 所示，地块历史影像图如图 3-15-图 3-30 所示。

结合人员访谈与谷歌卫星历史影像图(图 3-15-图 3-30),可追溯时间为 2007 年~2022 年。期间,0005-14、19 地块以及 0006-19、24、27、28 西地块一直为小营村、石河营村宅基地,用于居民住宅使用,无工业生产、加工活动,其中 0005-06 地块为商铺及住宅,0006-28 东地块为市政供暖所石河营换热站,历史使用阶段亦不涉及生产加工活动。

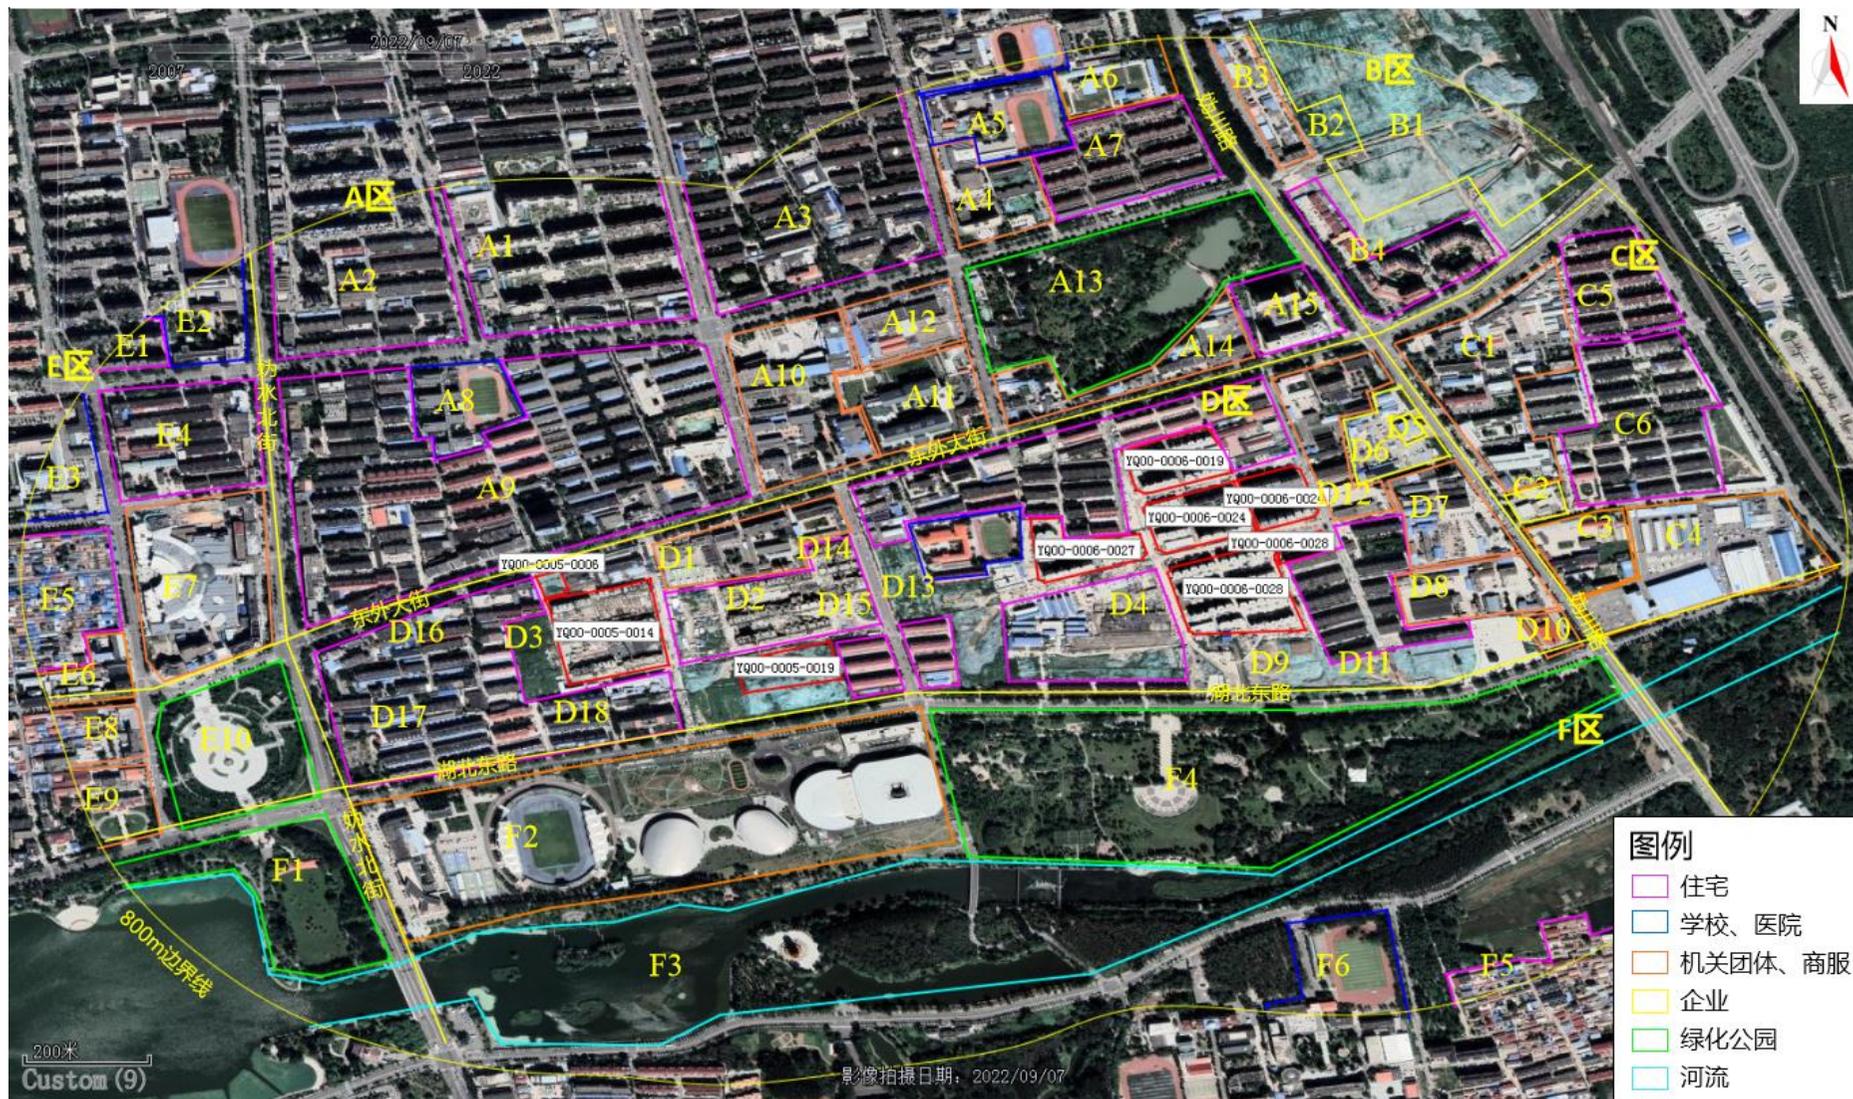
图 3-32 地块 800 米范围内现状平面图

根据现场踏勘情况，地块周边 800 米范围内主要涉及住宅、学校、医院、商服、机关团体、公园、河流、企业等，现统计如表 3-5 所示，其现状平面分布如图 3-33 所示。其中 800 米范围内敏感目标现状照片见 3.5 小节表 3-7 中照片所示。
