延庆区小营村、石河营村棚户区改造和环境
整治项目 YQ00-0005-0006、14、19、
YQ00-0006-0019、24、27、28 地块
土壤污染状况调查报告

委托单位：中建京北投资发展有限公司

编制单位：北京市劳保所科技发展有限责任公司

二〇二二年十二月

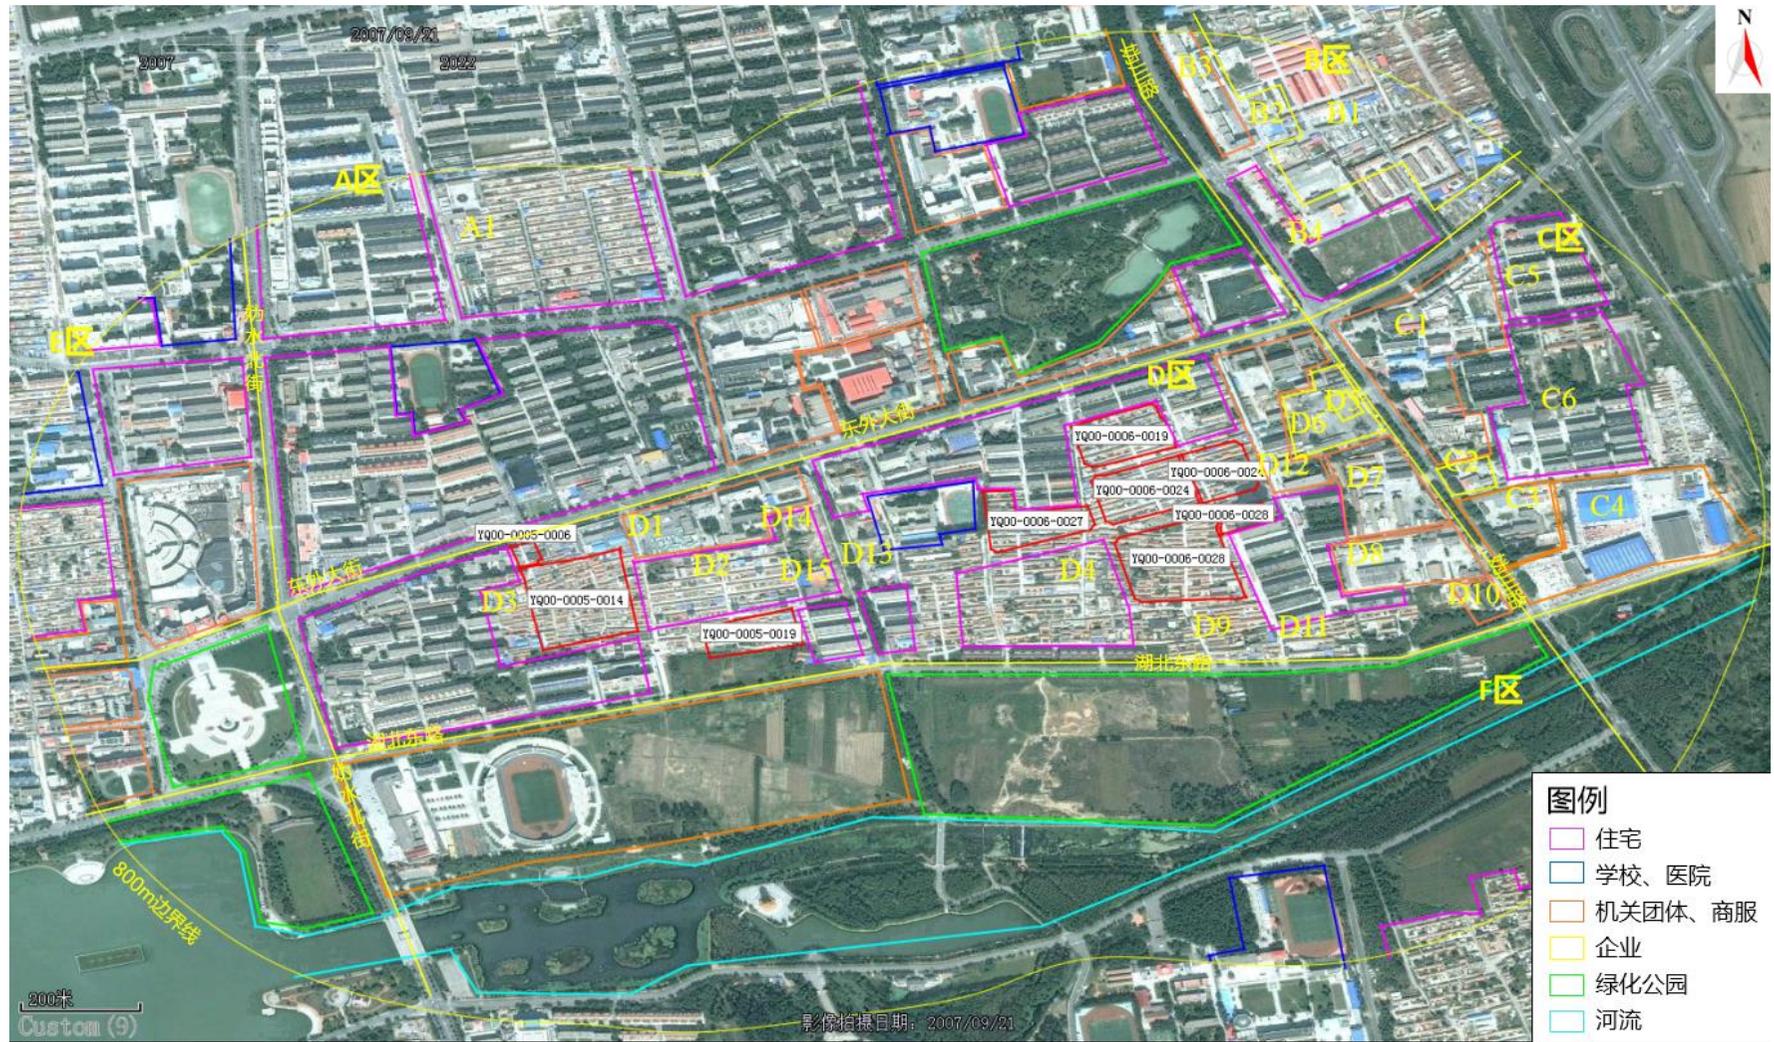
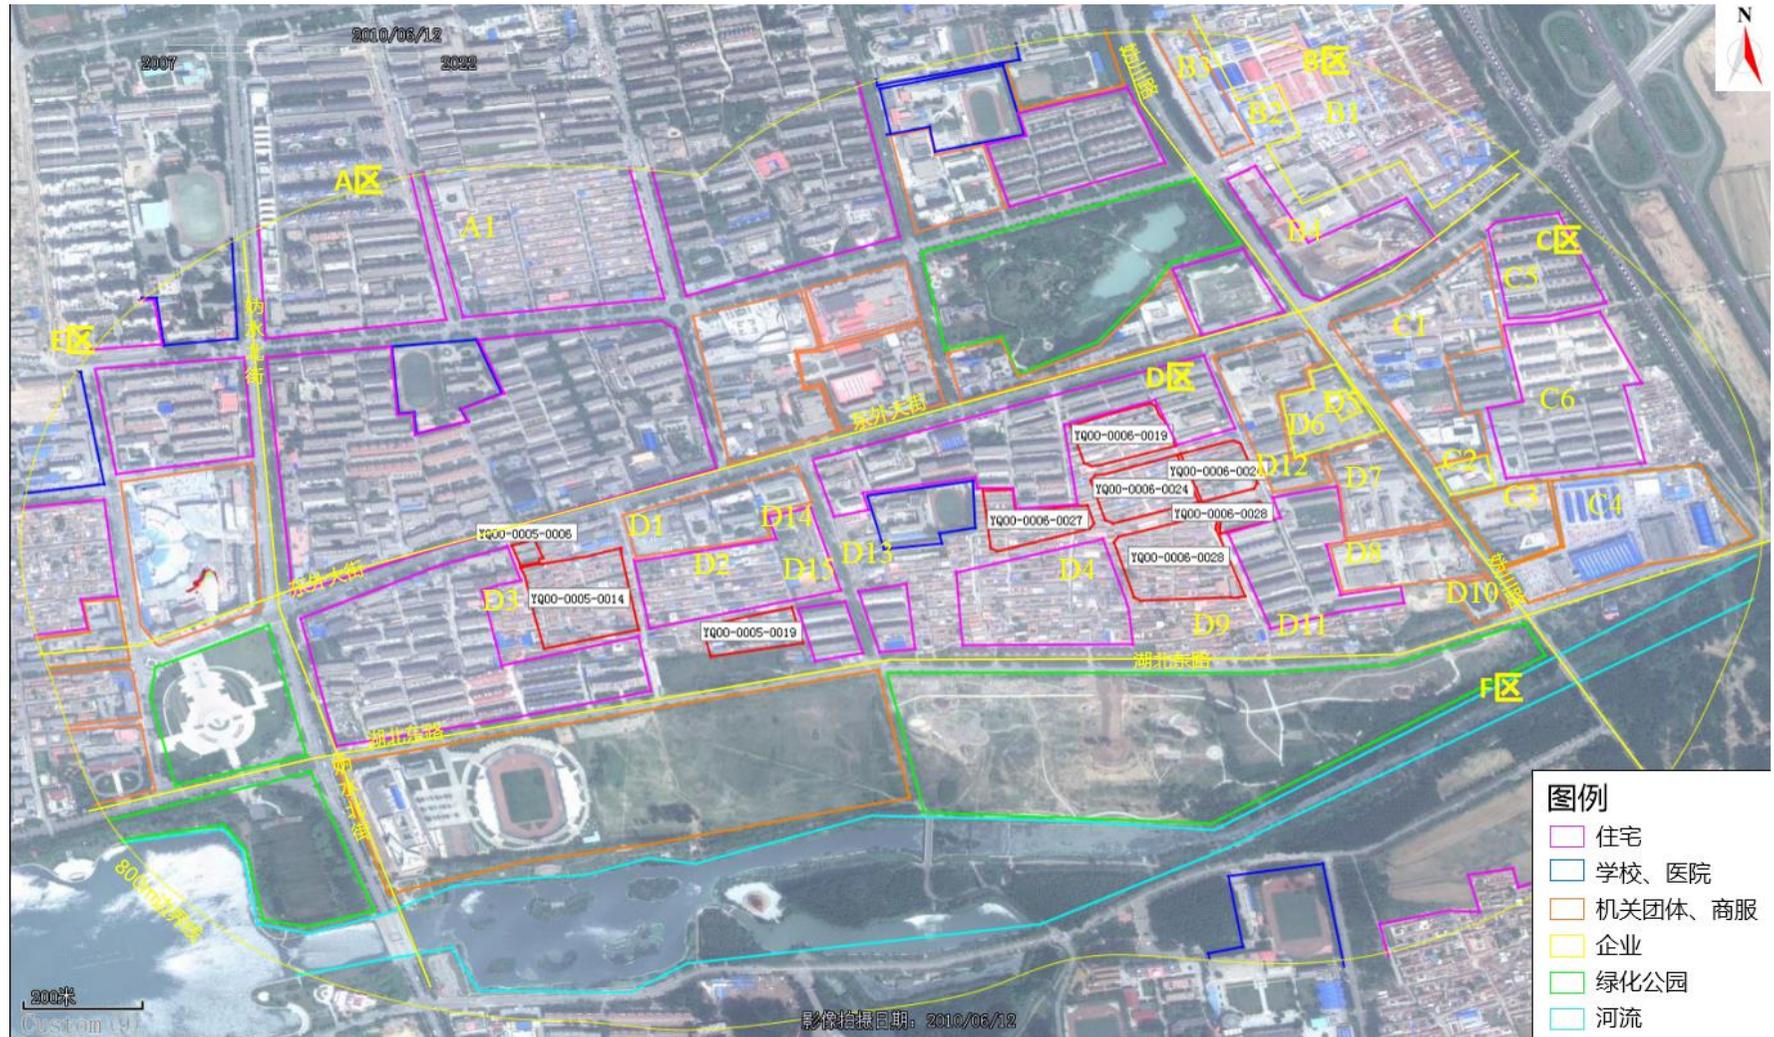
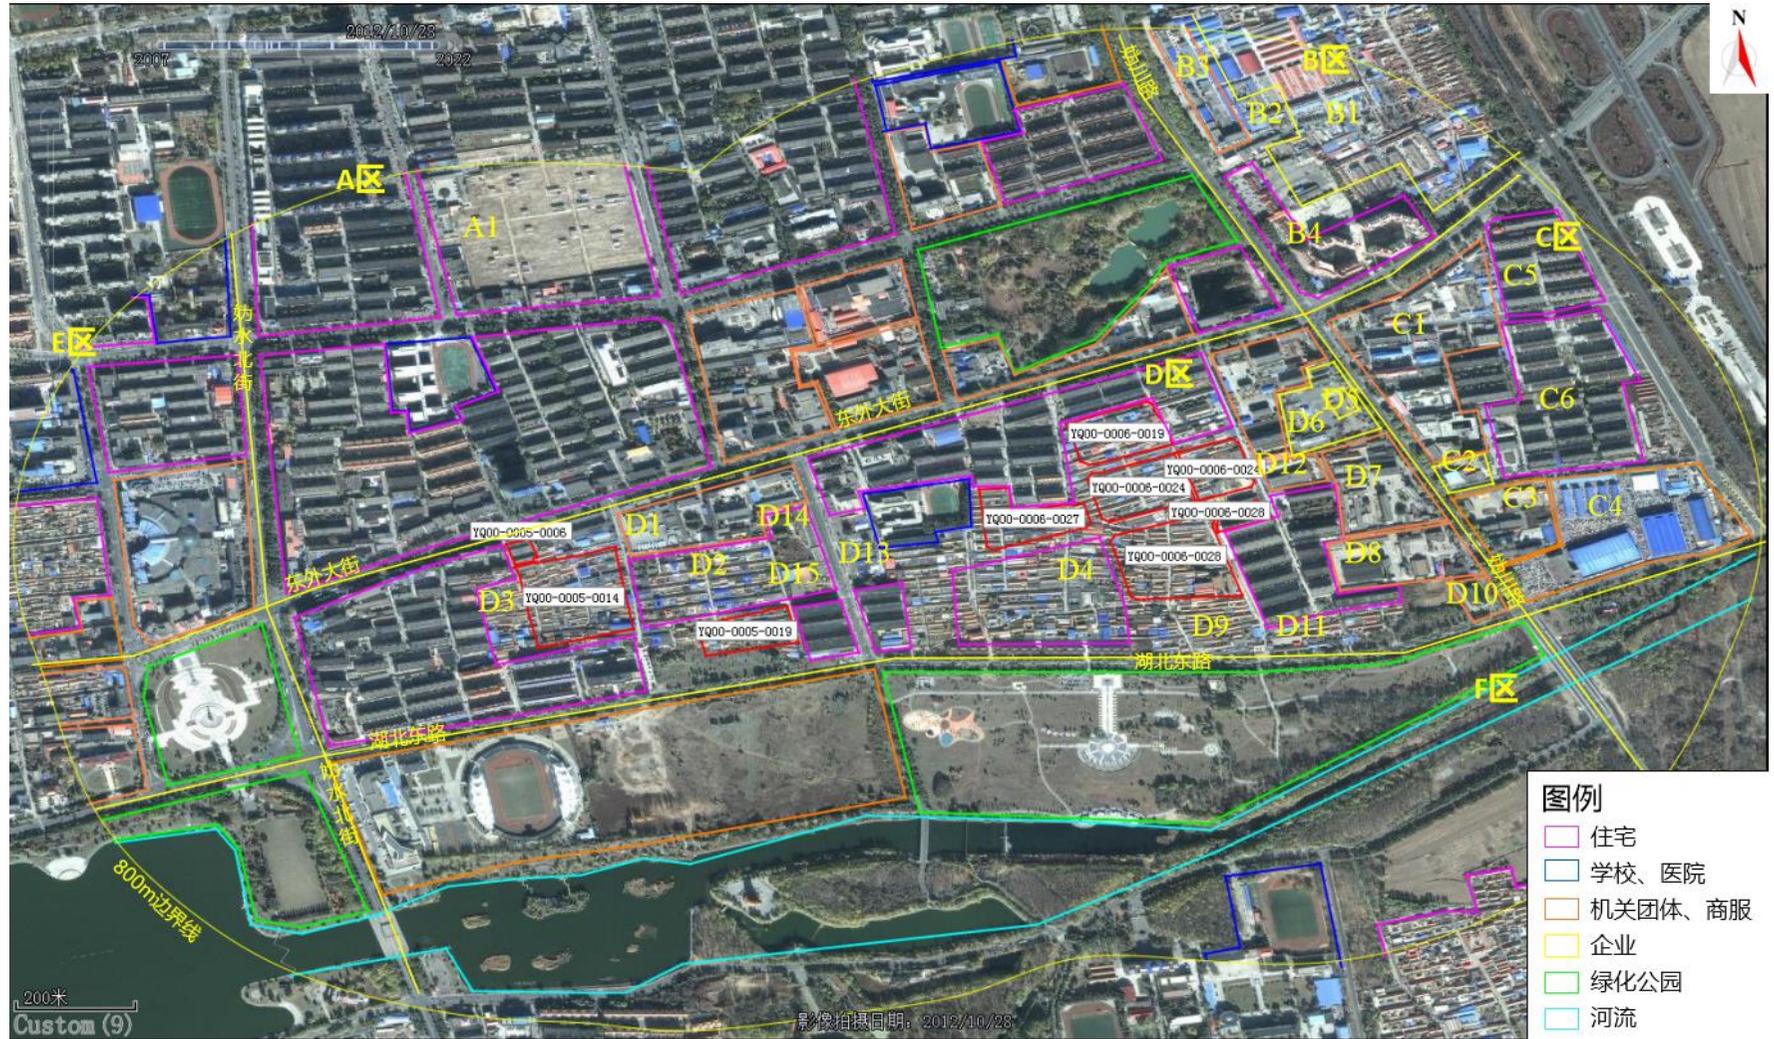
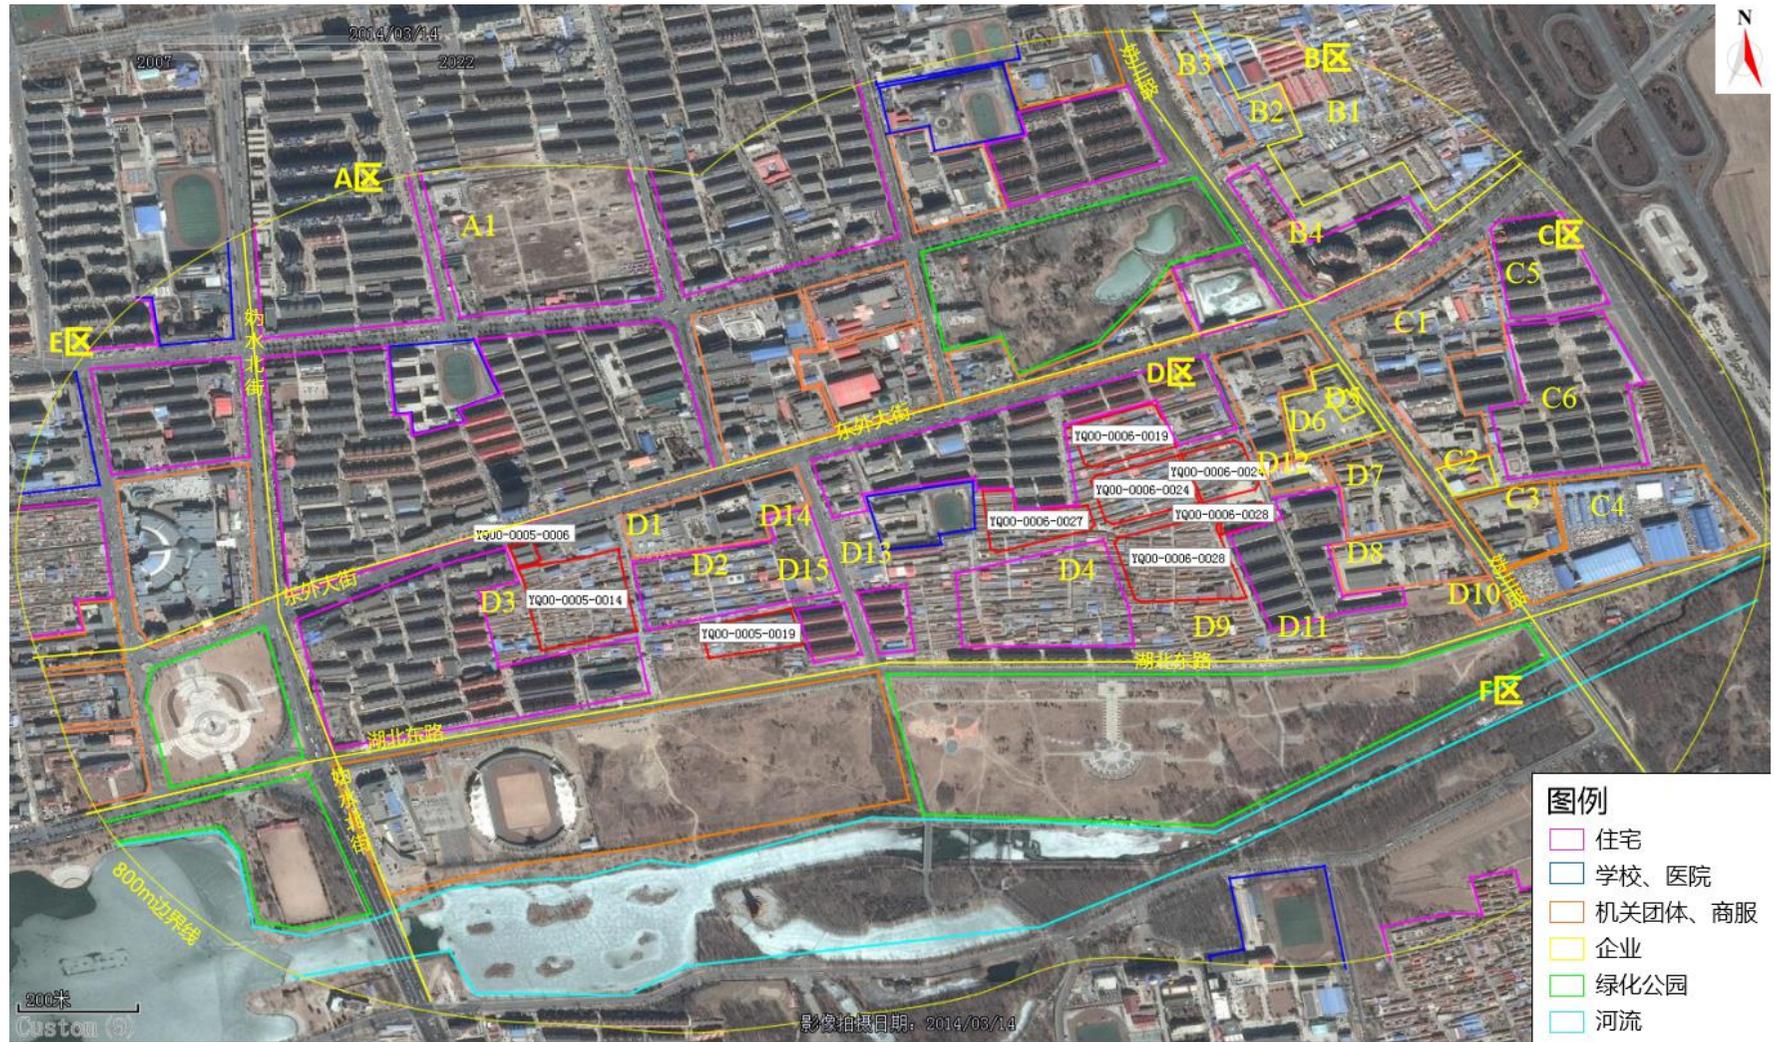
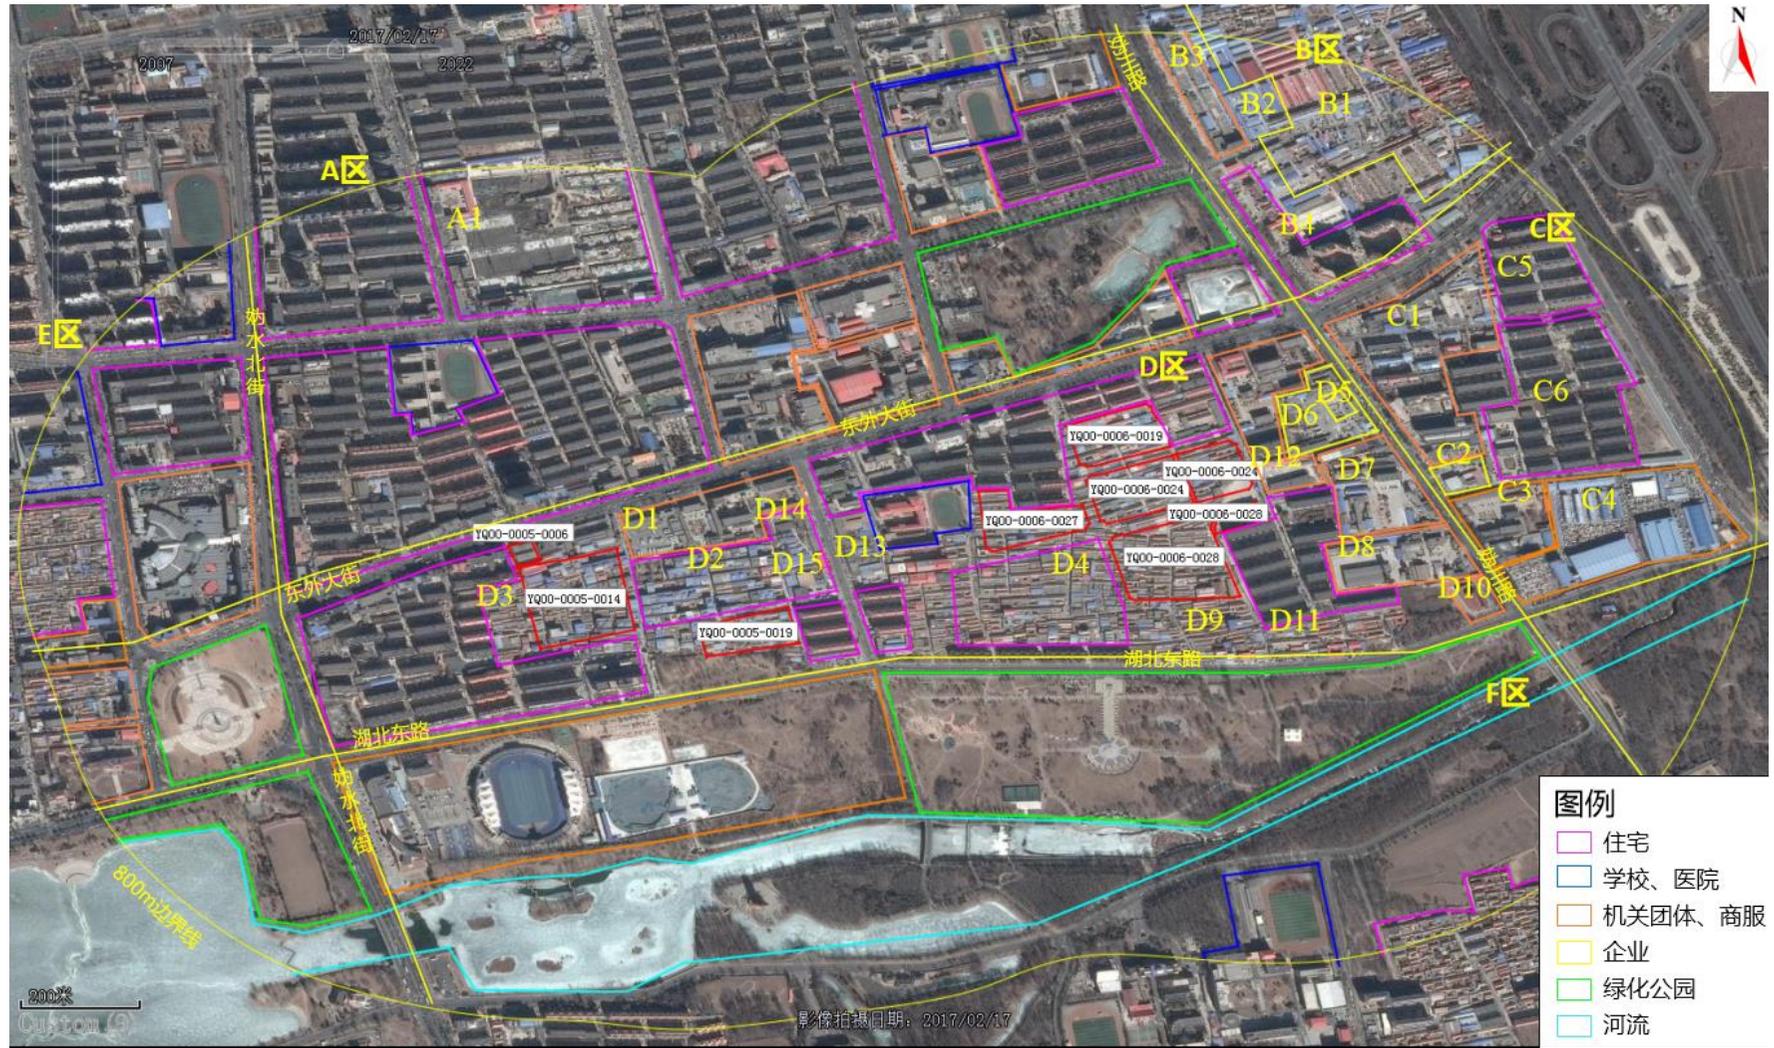
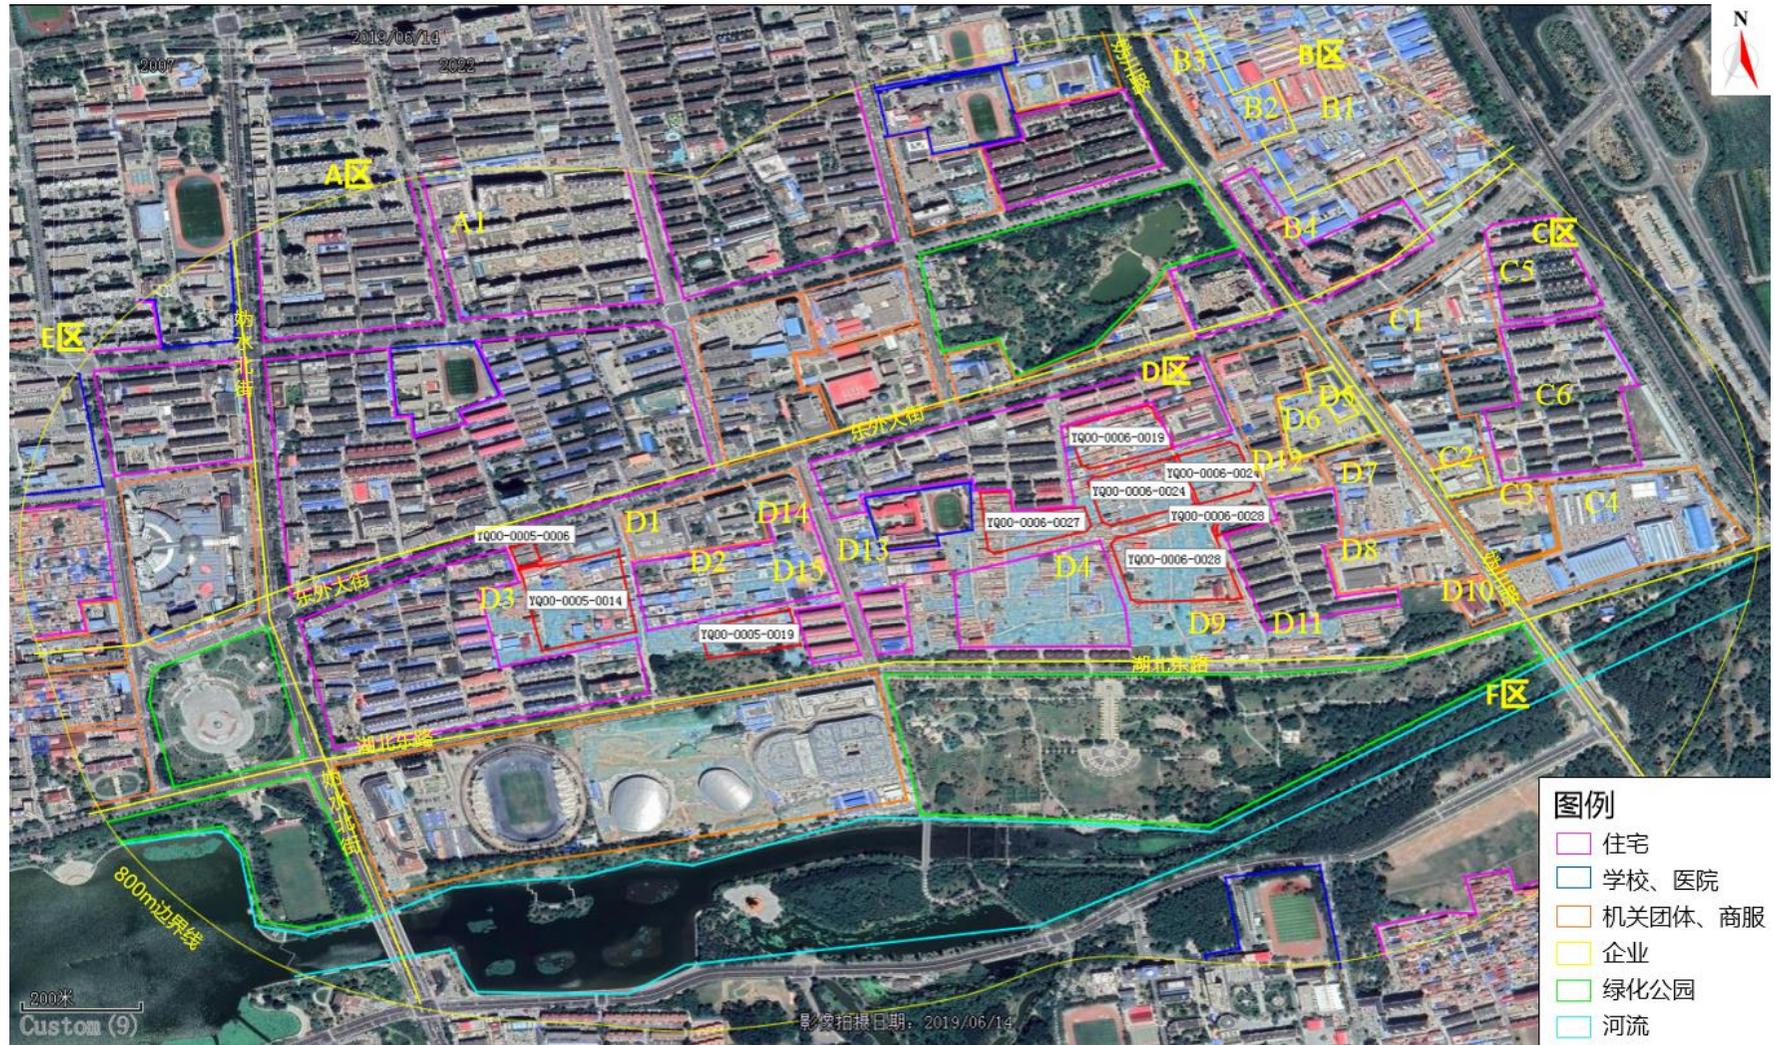
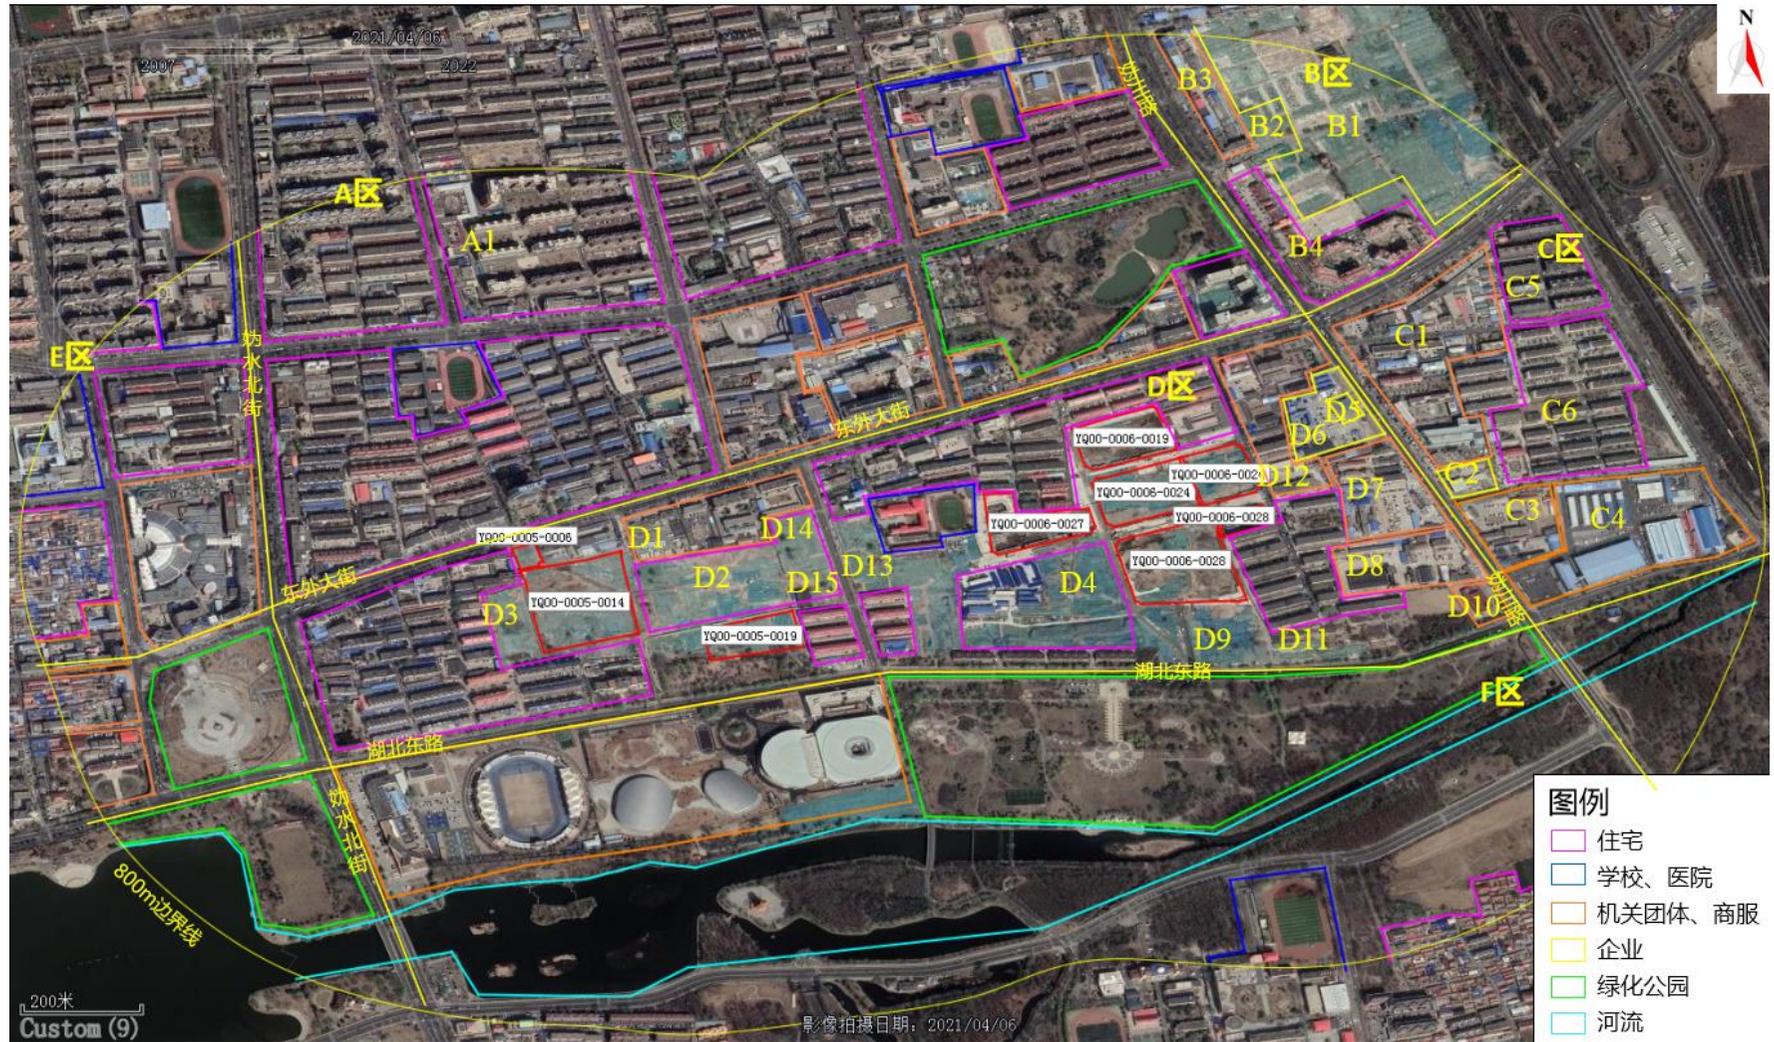
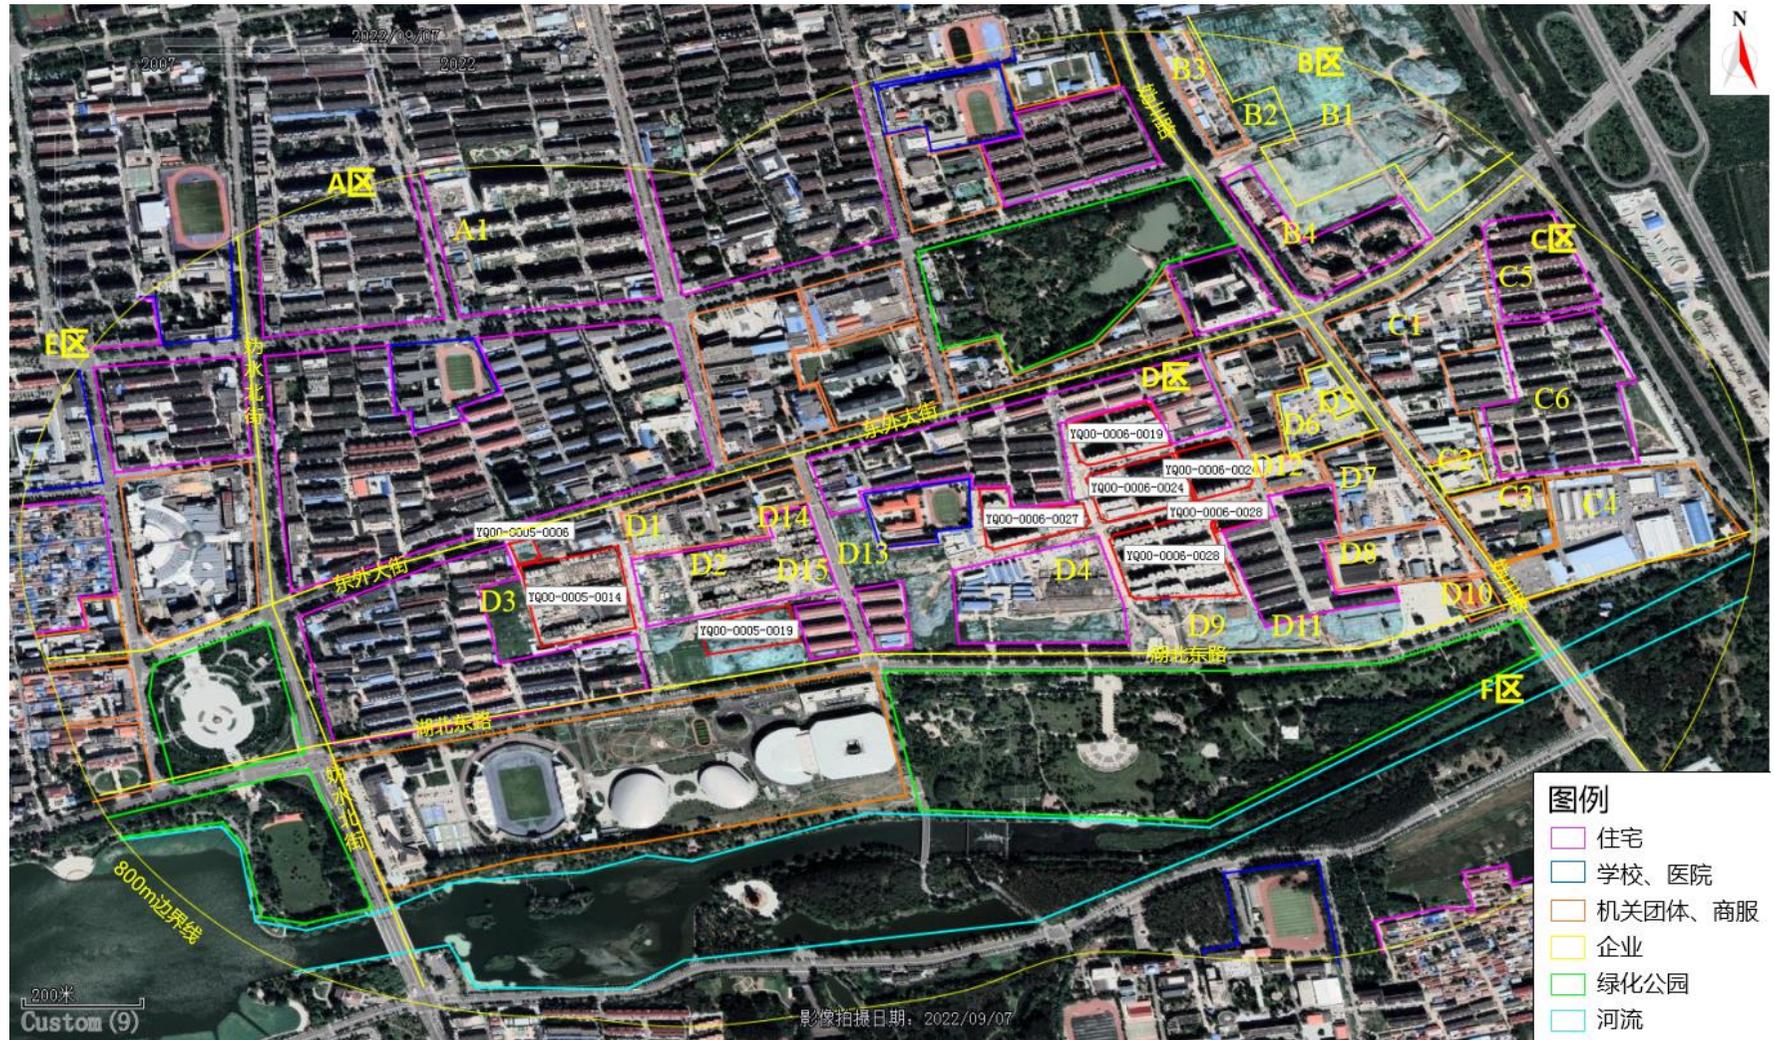
图 3-33 相邻地块卫星影像图 (2007.09)

图 3-34 相邻地块卫星影像图 (2010.06)

图 3-35 相邻地块卫星影像图 (2012.10)

图 3-36 相邻地块卫星影像图 (2014.03)

图 3-37 相邻地块卫星影像图 (2017.02)

图 3-38 相邻地块卫星影像图 (2019.06)

图 3-39 相邻地块卫星影像图 (2021.06)

图 3-40 相邻地块卫星影像图 (2022.09)

为详细了解调查地块周边地块用地历史情况，将本次调查重点踏勘和关注地块周边 800m 范围内的土地利用情况，经收集相关资料和现场踏勘汇总调查地块周边地块用地历史。其中，调查地块北侧 A 区、西侧 E 区、南侧 F 区以及东侧 C 区历史使用过程中变化幅度不大，因 2019 年小营村、石河营村棚户区改造和环境整治项目启动，项目对象主要为调查地块所在的 D 区以及地块外东北侧的 B 区，以上两地块变化幅度较大。各地块历史使用情况汇总如表 3-6 所示。具体工业企业的使用及污染分析见 4.5 小节，调查地块周边土地利用历史影像见图 3-33~图 3-40 所示。

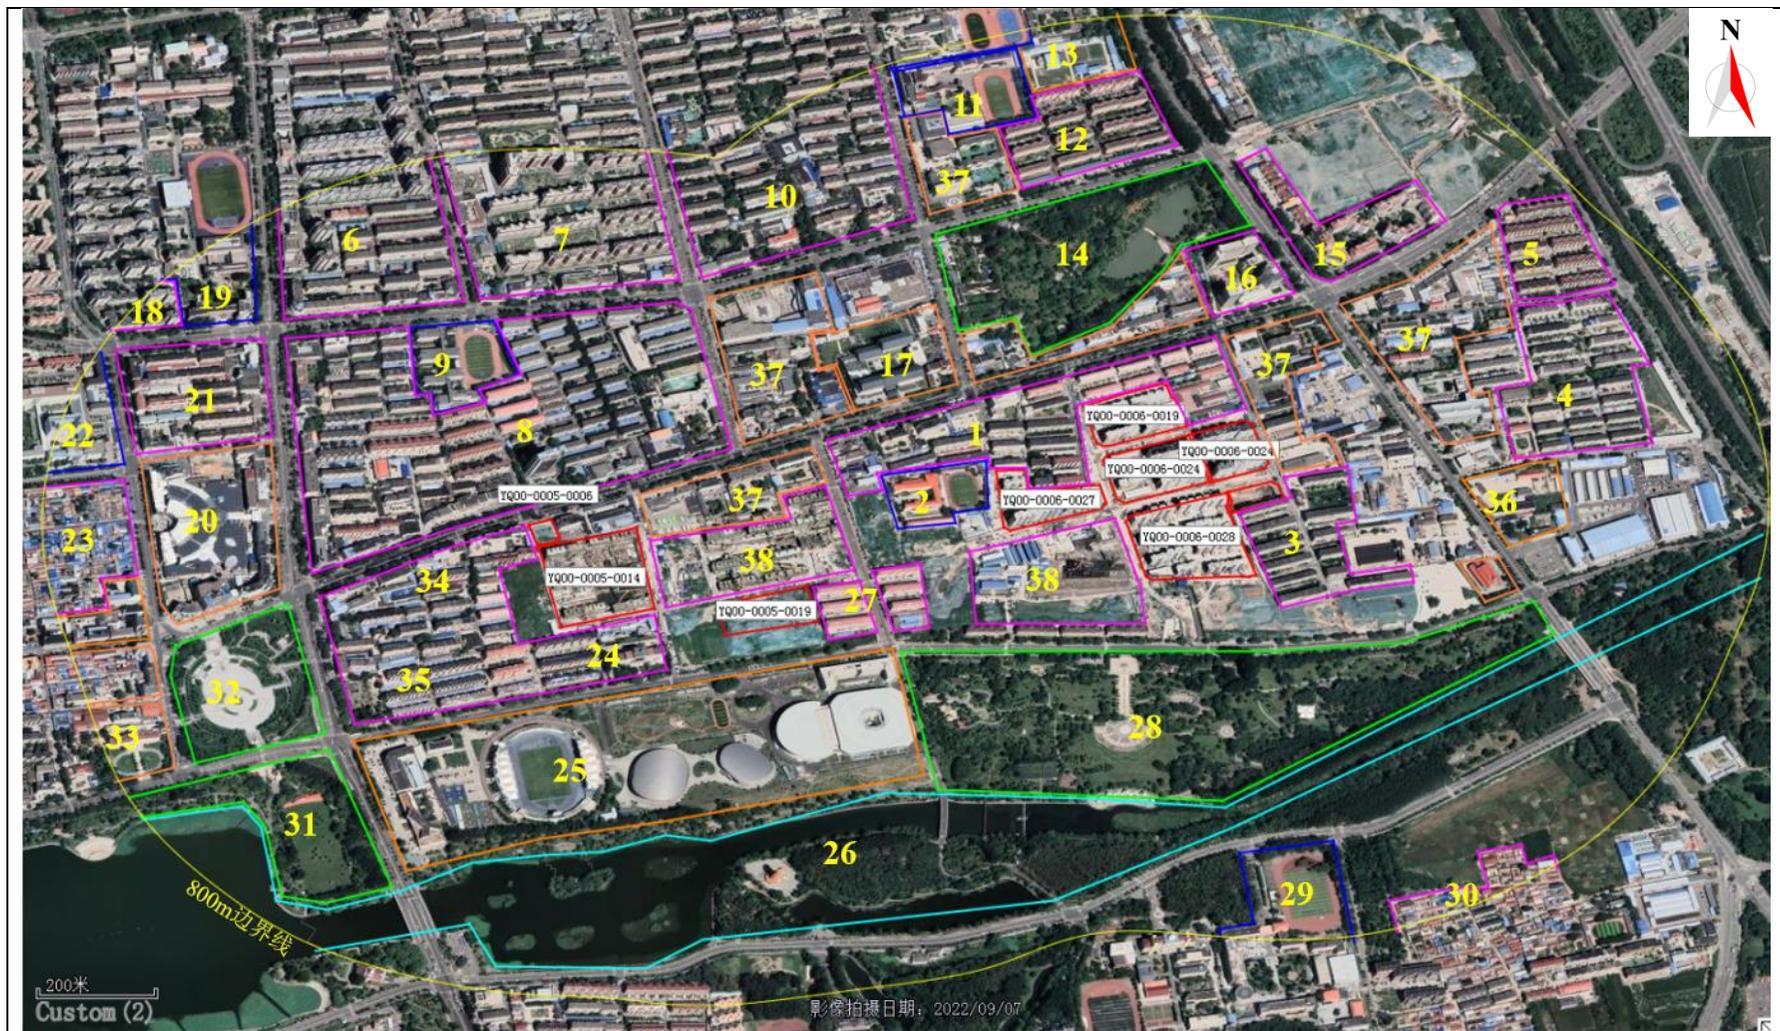
图 3-41 周边敏感目标分布图

1、小营村石河营小区；2、延庆第三小学；3、石河营东社区；4、双路小区；5、泰安社区；6、尚书苑；7、天润和丽嘉苑；8、川北小区；9、延庆第二小学；10、新兴小区西区；11、延庆区第四中学；12、香苑小区；13、延庆城市管理综合行政执法监察局；14、香水苑公园；15、兴运大厦；16、文成国际；17、北京八达岭希尔顿逸林酒店；18、格兰山水1期；19、延庆区第一中学；20、环球新意百货商场；21、胜芳园小区；22、北京大学第三医院延庆医院；23、杨家胡同；24、湖北小区；25、延庆地质博物馆；26、妫水河；27、小营小区；28、东湖公园；29、北京第二外国语学院；30、莲花池村；31、夏都公园；32、妫川广场；33、延庆区政府；34、东外小区；35、东关小区；36、延庆区种子管理站；37、水务局等各机关团体单位；38、在建住宅。

根据现场踏勘、资料收集及人员访谈，地块 800m 范围内有居民区、医院、学校、行政办公单位、妫水河等。由于各地块相距较远，因此各敏感目标的方向及距离以 YQ00-0005-0014 地块为中心得出，敏感目标距地块的距离及方位见表 3-7，敏感目标分布平面图如图 3-42 所示。

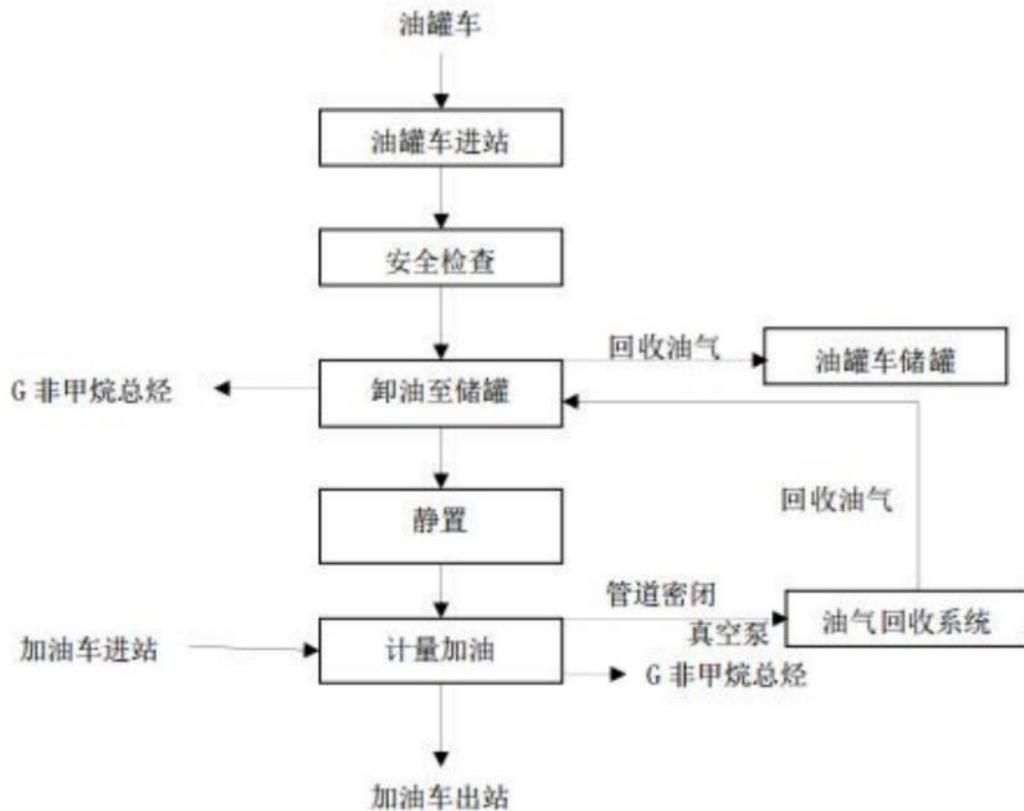
图 4-3 加油站工艺流程及产污环节示意图

油罐车进入加油站后，在卸油至油罐的过程中，可能存在燃油及油气外泄与蒸发；加油车进站加油的过程也有可能发生燃油及油气外泄与蒸发等情况，特征污染物为石油烃和甲基叔丁基醚、苯系物。

调查地块地下水上游共分布有 3 个加油站，分别为 B2 北京高塔加油站、C2 中石化京张路加油站、D5 中化道尔加油站，其中 2020 年北京高塔加油站已拆除，其余两个加油站仍在运行。加油站主要涉及汽油和柴油储罐。其工艺流程及产污环节如图 4-3 所示。

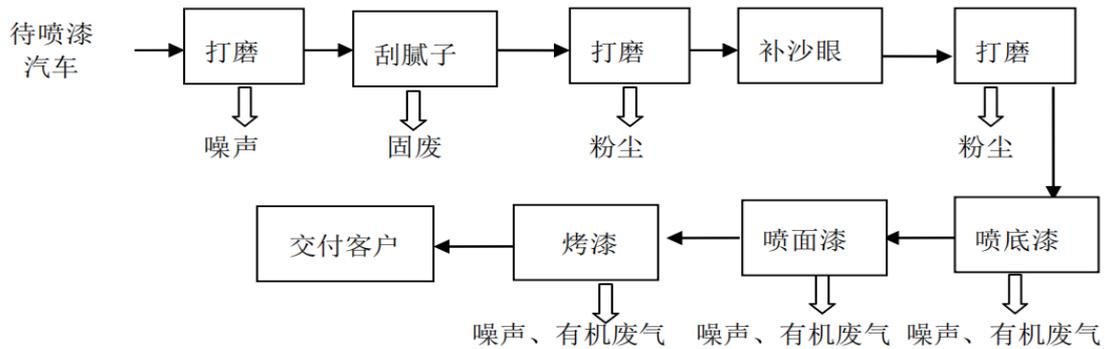
图 4-5 车辆喷烤漆工艺流程图

废气：生产过程中产生的废气包括打磨粉尘、焊接烟尘和喷烤漆废气。在喷漆之前需要对汽车的喷漆面进行旧漆打磨、腻子填缝及打磨等，打磨过程中会产生少量打磨粉尘，一般只在喷漆前对小面积的喷漆面进行打磨，打磨粉尘产生量很小。在维修过程中个别车身的车架出现断裂时需要焊接，焊接过程中产生焊接烟尘，

调查地块周边分布有 C3 远东汽车修理厂、D6 汽修六厂以及小型的汽修门店，小型汽修门店只用作简单的维修，C3 远东汽车修理厂、D6 汽修六厂主要用于汽车修理、养护，一般包括机修、钣金、喷漆、保养、洗车等，其工艺流程如图 4-4-图 4-6 所示。

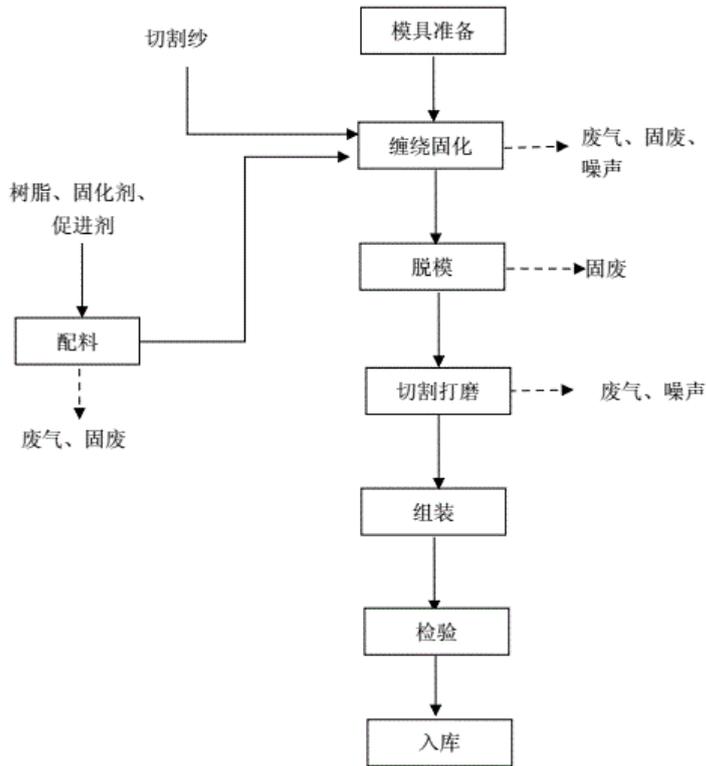
图 4-8 玻璃钢制品生产工艺流程及产污环节示意图

该企业生产废气来自生产中配料工序、缠绕固化工序、切割打磨产生的有机废气和粉尘；固体废物为玻璃钢废边角料、废固化剂桶等，生产固废统一收集处置；生产中没有生产废水产生。结合相关企业环评报告表中，常用的树脂中主要为含 70%的不饱和树脂和 30%的苯乙烯，因此关注的污染物主要为树脂中的苯系物。该厂距离 0005-0019 地块约 142m，企业关注污染物主要通过大气迁移沉降，项目生产过程中不涉及加热环节，挥发的苯系物含量产生较少，因此该企业对调查地块产生污染影响可能性较小。

北京市延庆县福利玻璃钢厂为小营村村办企业，约九十年代建厂，主要生产加工玻璃钢制品，主要使用的原辅料包括玻璃纤维、树脂、固化剂、促进剂等，生产工艺流程图见图 4-8。

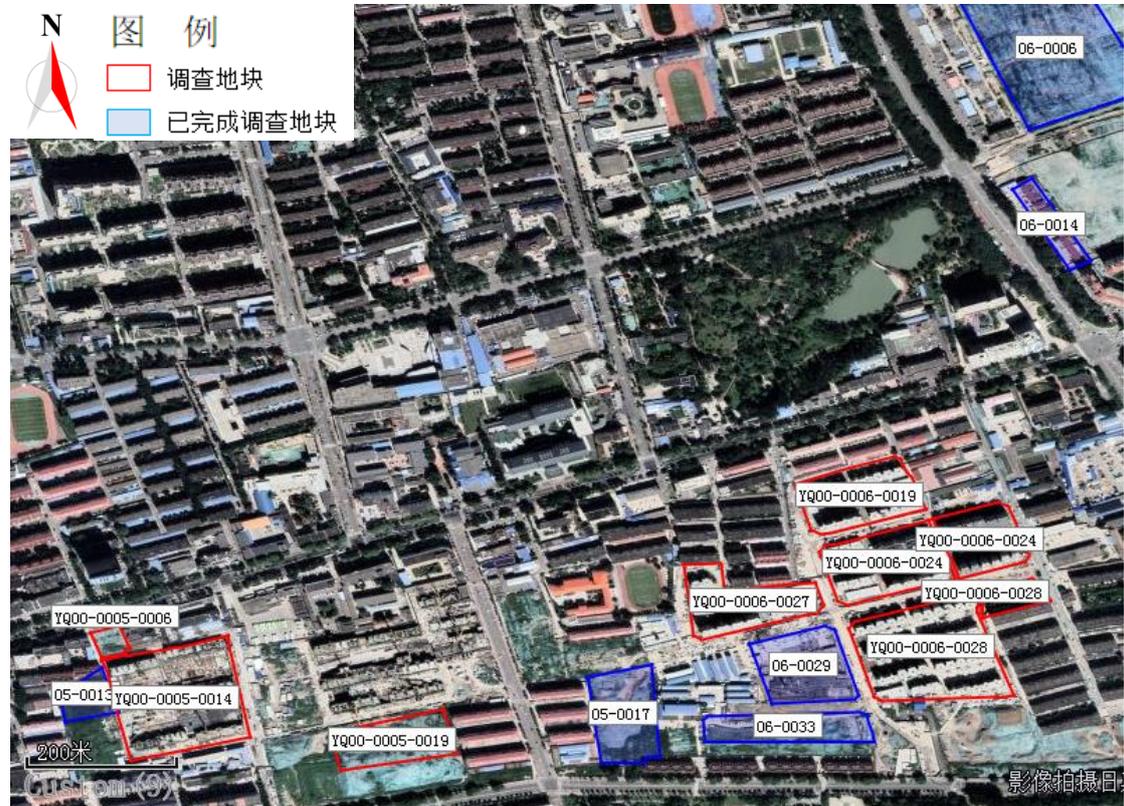
图 4-9 调查地块与周边已完成项目地块相对位置关系图

延庆区小营村、石河营村棚户区改造和环境整治项目 YQ00-0005-0013 地块紧邻本项目地块，该地块土壤污染状况调查结论为：“延庆区小营村、石河营村棚户区改造和环境整治项目 YQ00-0005-0013 地块内的土壤和地下水不存在环境风险，满足规划用地性质要求，故不需要开展污染状况初步调查、详细调查及风险评估工作。”

截止 2022 年 11 月，调查地块周边地块部分已完成土壤污染状况调查，各地块相对位置关系如图 4-9 所示，具体见附件 4 周边地块调查报告截取部分。
